## شرح حادثه:

در یکی از مناطق پتروشیمی به دلیل ضرورت اجرای حفاری و گود برداری در جاده اصلی برای احداث خطوط و کانال های مورد نیاز، بخشی از جاده موقتاً از سرویس خارج می گردد و جاده انحرافی با رعایت کلیه الزامات ایمنی و راهنمایی رانندگی (چراغ چشمک زن، تابلوهای هشدار، سرعت گیر و...) احداث می گردد. با گذشت زمان به دلایل مختلف چراغ های چشمک زن و بعضی از تابلوهای هشدار تعبیه شده از سرویس خارج می شوند. به دلیل تاریک بودن مسیر و عدم وجود نور و علائم هشدار کافی، یک دستگاه موتور سیکلت به نیوجرسی های موجود در مسیر برخورد کرده و واژگون می گردد. این حادثه باعث فوت راننده موتور سیکلت گردید.

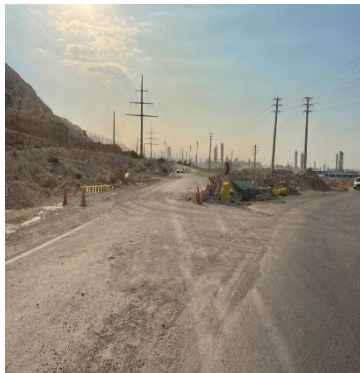
- برخورد با موانع و نیوجرسی

- عدم وجود نور کافی در محل و جابجایی موانع (نیوجرسی و خاک ریز) و نبود دید کافی
- عدم وجود چراغ چشمک زن در محل و عدم کفایت علائم هشدار
- عدم وجود خط کشی ها و شبرنگ جهت هشدار و مشخص نمودن مسیر
- عدم استفاده از کلاه کاست توسط سرنشین ها
- سرعت بالای وسیله نقلیه و عدم توانایی در کنترل آن (با توجه به شدت پرتاب راننده)

- ضعف در رویه های موجود جهت پایش وضعیت ایمنی و نظارت مستمر بر جبهه های کاری
- عدم برنامه ریزی جهت رفع شرایط ناایمن
- ضعف در نگهداشت تجهیزات و علائم هشدار و ایمنی متناسب با شرایط ایمن ابلاغ شده
- عدم شناسایی موثر خطرات و درس آموزی از حوادث

- بر همه جبهه های کاری، متناسب با میزان ریسک های موجود نظارت داشته باشید.
- امکان وجود تغییرات ناخواسته در جبهه های کاری و ایجاد شرایط نا ایمن در طول پروژه زیاد است، پس از دیدن هر تغییر ناخواسته آن را گزارش داده و بدنبال ایجاد شرایط ایمن باشید.
- به آنومالی و شبه حوادث اعلام شده توجه کنید و در اسرع وقت جهت ایمن نمودن شرایط اقدام نمایید.
- از شفاف بودن مسئولیت ها بخصوص در پروژه ها و جبهه های کاری با چندین ذی نفع اطمینان حاصل فرمایید.
- از آموزش رانندگی تدافعی و اثر بخشی آموزش های برگزار شده اطمینان حاصل نمایید.
