## شرح حادثه:

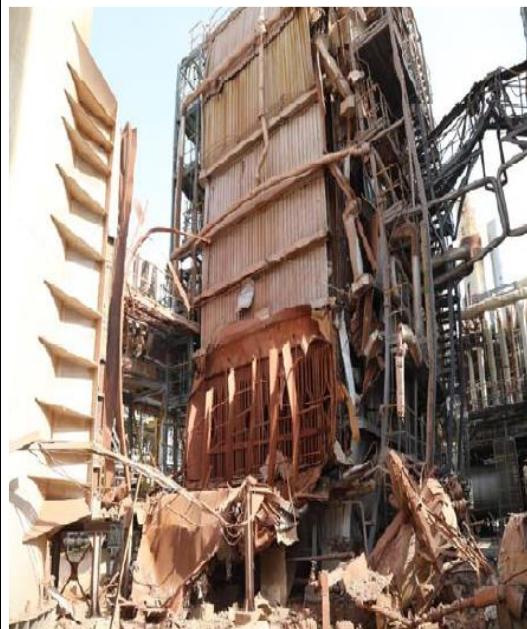
در هنگام راه اندازی (تست پایلوت مربوط به مشعل) بویلر واحد تولید بخار، به دلیل تجمع سوخت در محفظه احتراق، انفجاری به وقوع پیوست که پیامد آن آسیب به بدنه و تیوب های بویلر و همچنین راه پله ارتباطی بود و منجر به از سرویس خارج شدن بویلر به مدت ۳ ماه گردید. خوشبختانه این حادثه پیامدهای انسانی به همراه نداشت. بررسی های تیم تحقیق و تفحص حادثه حاکی از آن است که راه اندازی بویلر مطابق دستورالعمل راه اندازی واحد صورت پذیرفته و مراحل تست به ترتیب انجام نگرفته است. به دلیل نشتی شیر اصلی و عدم رعایت توالی راه اندازی (پایلوت و مشعل بویلر) و باز نمودن درصدی از شیر گاز مربوط به پایلوت و مشعل، گاز قابل اشتعال در محفظه تجمع کرده و پس از ۶ دقیقه با فعال نمودن جرعه زن ها انفجار کوره به وقوع پیوست.

علت مستقیم حادثه: انفجار مخلوط قابل انفجار  
علت غیرمستقیم حادثه عدم رعایت دستورالعمل های کاری (اعمال ناایمن)،

علل زمینه ای: نظارت ضعیف در اجرای کار (فاکتور شغلی)

دلایل ریشه ای حادثه مطابق اصول مدیریت ایمنی فرایند نقص در استقرار و جاری سازی موارد زیر می باشد:

➤ نقص در رویه های مناسب و موثر جهت نظارت ایمنی و هدایت عملیات

➤ نقص در اجرای رویه ها و دستورالعمل های راه اندازی ایمن و بهره برداری

➤ نقص در انجام مدیریت ریسک و شناسایی خطرات قبل از کار

➤ دستورالعمل های راه اندازی شفاف بوده اما اجرای صحیح مراحل راه اندازی به درستی رعایت نگردیده است.

➤ آموزش دستورالعمل های بهره برداری به نفرات مؤثر نبوده و همچنین خطرات ناشی از عدم رعایت توالی دستورالعمل ها و پیامد ناشی از انحراف به خوبی شناسایی و آموزش داده نشده بود.

➤ آموزش و باز آموزی دستورالعمل های بهره برداری

در بازه های زمانی کوتاه مدت

➤ نظارت مؤثر سوپروایزرها در هدایت عملیات به

خصوص در زمان از سرویس خارج نمودن و

راه اندازی تجهیزات

➤ انجام پیشنهادات و توصیه ها در مطالعات HAZOP

➤ ارتباط مؤثر بین شیفت های مختلف و همچنین بین

نفرات اتاق کنترل و نفرات مستقر در سایت
