## شرح حادثه:

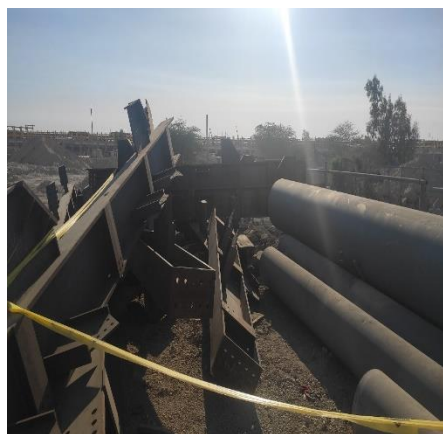
در یکی از طرح های پتروشیمی در فاز ساخت و ساز ، جهت انتقال سازه های فلزی برای انجام سند بلاست و رنگ از جرثقیل استفاده می گردد. سازه های فلزی در خارج فنس قرار داشته و بوسیله جرثقیل کارگاهی به داخل محوطه کارگاه سند بلاست منتقل می شوند. گروه پیمانکار سند بلاست در روز حادثه جهت انتقال سازه ها از خارج فنس کارگاه به داخل محوطه کارگاهی سند بلاست اقدام مینمایند. بدلیل کمبود نیروهای ایمنی و وجود جبهه های کاری پر ریسک تر نظارتی بر روی کار پیمانکار سند بلاست صورت نمی گیرد. مطابق با روند کاری ریگر به همراه فرد سند بلاست کار، به آماده نمودن قطعه (سفت نمودن تسمه ها و Bolt ها) برای انجام عملیات لیفتینگ اقدام می نمایند. با علامت تائید

ریگر راننده جرثقیل شروع به بلند نمودن سازه ها می نماید. متأسفانه به علت چیدمان نامناسب قطعات بر روی هم در همان ابتدای عملیات لیفتینگ قطعه سازه لیفت شده به دیگر قطعات گیر کرده و شوک حاصله سبب ریزش قطعه بالایی می گردد. سازه سقوط کرده به سینه فرد سندبلاستکار برخورد نموده و موجب آسیب دیدن وی می گردد. متأسفانه ضربه وارد شده در نهایت باعث مرگ وی می گردد.

علت مستقیم: برخورد سازه به فرد

- چیدمان نامناسب سازه ها
- جانمایی نامناسب و دید ناکافی راننده جرثقیل
- عدم رعایت فاصله ایمن توسط ریگر و فرد متوفی قبل از عملیات لیفتینگ
- به کارگیری فرد متوفی در فعالیت غیر مرتبط (ریگری)

- نظارت ضعیف حین انجام کار
- نقص در استقرار و نهادینه سازی پروانه مجوز کار
- عدم استقرار مدیریت HSE پیمانکاران (آموزش-ارزیابی نفرات)

- ارتقا برنامه های نظارتی و تهیه و تکمیل کادر HSE (کارفرما/پیمانکار) متناسب با وضعیت مجتمع
- آموزش نفرات بخصوص نفرات تازه وارد و آگاه نمودن آن ها از خطرات موجود در هر واحد
- حصول اطمینان از صلاحیت نفرات و کفایت آموزش و تجربه قبل از شروع کار و پایش مداوم عملکرد پیمانکاران و کارکنان
