## حادثه منجر به فوت جوشکاری در زمان تعمیرات خط لوله

درس آموزی از حوادث  
شماره ۱

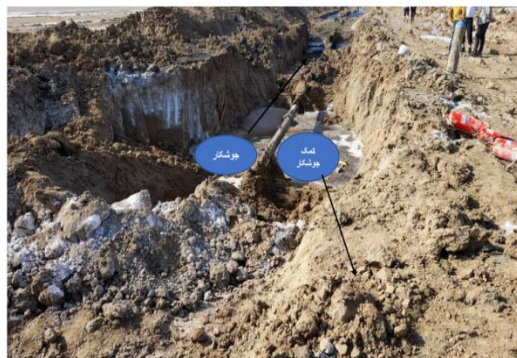
با توجه به شناسایی نشستی در خط ۸ اینچ سیال پنتان پلاس مربوط به یکی از مجتمع های پتروشیمی، عملیات حفاری با ابعاد عمق ۳ متر، عرض ۲ متر و طول ۵۰ متر در اطراف خط لوله در دستور کار قرار می گیرد. پس از اتمام عملیات حفاری در ساعت ۲۰:۰۰، برش لوله توسط عملیات Cold Cutter صورت پذیرفته و جهت پاکسازی و ایمن سازی محل استقرار نفرات، آب آغشته به پنتان توسط بیل مکانیکی از محل کار خارج و خاک محل با خاک تمیز جایگزین میگردد. پس از برش خط، میزان غلظت مواد قابل اشتعال در خط توسط نفر ایمنی مستقر در محل اندازه گیری شده که با توجه به بالا بودن میزان غلظت و بررسی و ریشه یابی موضوع (وجود Passing در LBV)، خط LBV در ساعت ۲۰:۵۰ توسط سرپرست خط لوله بسته شده و جهت اطمینان از کاهش میزان غلظت مواد قابل اشتعال، اقدام به گچ پلاک کردن دو سر لاین و سنجش مجدد غلظت مواد کردند. در ساعت ۲۱:۱۲ هنگام سنگ زنی سمت چپ اسپول، حریق کوچکی در اثر پاشش براده های سنگ جت روی خاک آغشته به مواد هیدروکربنی اتفاق می افتد که با استفاده از پاشش خاک توسط بیل دستی و پا اطفاء شده و جهت جلوگیری از حریق مجدد، کف و اطراف دیواره کانال حفاری شده، توسط چادر و پتوی نسوز پوشانده می شود. دو ساعت بعد در اثر سنگ زنی، مجدداً حریقی گسترده تر اتفاق می افتد که توسط چهار کپسول پودری ۱۲ کیلویی اطفاء می شود. با توجه به حریق بوجود آمده برای دومین بار، عملیات تعویض خاک محل مجدداً در دستور کار قرار گرفته و سپس گروه کاری اقدام به انجام Fit-up Align نموده است. یک ساعت بعد از حریق دوم در اثر جوشکاری یا برشکاری، حریق سوم اتفاق می افتد که باعث شعله ور شدن کل محوطه حفاری میگردد. با وقوع آتش سوزی، نفر کمکی جوشکار به سمت چپ کانال فرار کرده و موفق به خروج از کانال میگردد اما نفر جوشکار درحالیکه از ناحیه پشت دچار حریق شده بود پس از حدود ۲۰ متر فرار به سمت راست کانال، به دلیل گیر کردن در گل و لای کف کانال، موفق به خروج از محل نميگردد. گروه کاری حاضر در محل حادثه با استفاده از کپسول اطفاء حریق (دو عدد کپسول ۱۲ کیلوگرمی) در صدد کمک به فرد جوشکار برآمدند که متأسفانه موفق نشده و حریق باعث فوت فرد جوشکاری می شود.

علت مستقیم: آتش سوزی

- وجود مواد قابل اشتعال به علت ریزش مواد هیدروکربنی داخل لاین و عدم پاکسازی محل جوشکاری از مواد قابل اشتعال
- راه دسترسی نامناسب در محل حفاری
- محل استقرار نامناسب نفرات
- نظارت ناکافی بر اجرای پروانه کار

۱. فعالیت هایی با ریسک بالا تحت نظارت مستقیم سرپرستان و مدیران واحدهای مربوطه انجام شود
۲. بکاربردن الزامات مربوط به دستورالعمل های ایمن کار (حفاری و گودبرداری - جوشکاری و برشکاری) و حصول اطمینان از شناسایی و مدیریت مناسب ریسک های مرتبط قبل از شروع کار
۳. شفاف سازی ارتباطات درون سازمانی به منظور تحت کنترل قرار دادن عملکردهای فنی سازمان و انتقال اطلاعات
۴. استفاده از نیروهای متخصص و باتجربه مرتبط با نیاز فنی
۵. برنامه ریزی مناسب و منطبق بر استاندارد فعالیت های تعمیراتی همراه با تامین منابع مورد نیاز (تجهیزات، نیروی انسانی و زمان مناسب جهت انجام فعالیت)
