بهداشت ایمنی و محیط زیست

## حادثه منجر به فوت سقوط فرد

## درس آموزی از حوادث

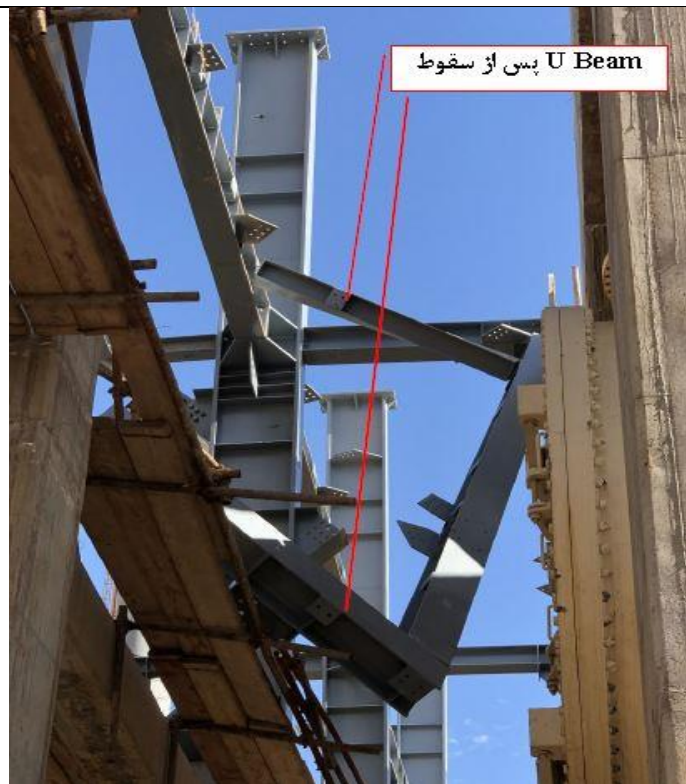
U Beam پس از سقوط

کمپرسور 9K-001 را در دستور کار داشته است، بنا بر شواهد، متأسفانه در حین سفت کردن نهایی سازه U Beam متصل به ستون‌ها، به دلیل ناکافی بودن عملیات بستن پیچ و مهره‌ها در روز ماقبل، سازه U شکل از استحکام کافی برخوردار نبوده و به دلیل اعمال وزن متوفی و سایر لرزش‌های ناشی از Fit کردن سایر قطعات، شاخه U Beam از محل اتصال خود رها شده و پس از کج شدن، متوفی تعادل خود را از دست داده و به زمین سقوط می‌نماید.

- مهار نشدن کامل شاخه U Beam به صورت یکپارچه به ستون ها و سازه فلزی
- نبود راهکار مناسب به منظور پیشگیری از سقوط نفر علاوه بر همراه داشتن تجهیزات حفاظت فردی
- استقرار در محل نامناسب به هنگام انجام فعالیت کاری
- عدم نصب Brace زیری شاخه ای از استراکچر که متوفی بروی آن مستقر بوده است.

- رعایت کلیه الزامات کار در ارتفاع به شماره HSE-310-02 شرکت ملی صنایع پتروشیمی و آئین نامه کار در ارتفاع وزارت تعاون کار و رفاه اجتماعی
- ارائه آموزش های تخصصی کار در ارتفاع و آگاه سازی کارکنان از خطرات بالقوه
- برنامه ریزی و کنترل پروژه مناسب به منظور پیشرفت مطابق برنامه بدر راستای عدم تداخل جبهه های کاری مختلف
- ارزیابی ریسک مناسب فعالیت های کاری و پیاده سازی الزامات مرتبط با آن نظیر ایجاد شرایط کاری ایمن برای کارکنان
- درس آموزی از شبه حوادث و حوادث پیشین
