| مدیریت HSE | | درس آموزی از حوادث |

### شرح حادثه:

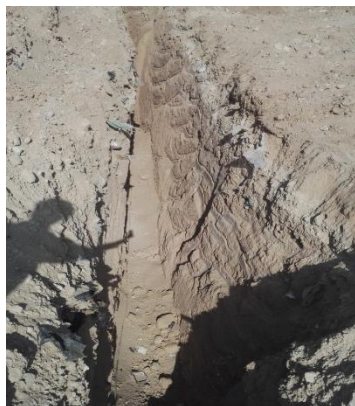
بدلیل آسیب دیدگی فیبر نوری یک دستگاه بیل مکانیکی و دو نفر کارگر جهت رفع عیب به محل مورد حادثه عزیمت می نمایند. با انجام حفاری و نزدیک شدن به کابل مذکور، کارگران جهت جلوگیری از آسیب کابل، نسبت به برداشت خاک به صورت دستی در داخل کانال مبادرت می نمایند، که متأسفانه به دلیل گود برداری نامناسب، عدم رعایت شیب مناسب دیواره کانال، عمق بالای ۵ متر و جنس نامناسب خاک (ریزشی بودن) در آن نقطه، کانال ریزش کرده و یکی از کارکنان در زیر حجم عظیمی از خاک مدفون میگردد، این در حالی است که نفر دوم با توجه به فاصله از محل ریزش، آسیبی ندیده و با خروج از کانال حادثه را به مجری کار اعلام می نمایند. متأسفانه این حادثه باعث فوت یک نفر گردید.

**علت مستقیم:** ریزش کانال بر روی فرد درون کانال

- شرایط نا ایمن کانال به دلیل حفاری نامناسب با عمق زیاد بدون انجام اقدامات حفاظتی از جمله عریض تر کردن کانال
- مجوز کار عدم توجه به اصول و دستورالعمل های گودبرداری
- ضعف در پیاده سازی و پایش سیستم مجوز پروانه کار (PTW)
- دیوای خاک حاصل از حفاری در فاصله نزدیک به دیواره کانال
- علل ریشه ای:**

- عدم نظارت موثر و کافی بر روی کار افراد
- ضعف در آموزش و آگاه نمودن کارکنان از خطرات موجود
- ضعف در آموزش و همچنین جذب و به کارگیری نیروهای واجد صلاحیت

- عدم به روزرسانی دستورالعمل گودبرداری در شرکت حادثه دیده بر
- شیوه خاک برداری نایمن و غیر اصولی
- راهکارهای پیشگیری از حوادث مشابه:**
- رعایت اصول گودبرداری از جمله حفر کانال به صورت شیب دار یا پله ای متناسب با نوع خاک، دیوای خاک ناشی از حفاری در فاصله دورتر از لبه کانال، تعریض کانال تکمیل و استقرار مجوز پروانه کار متناسب با شرایط گودبرداری
- مشخص نمودن تاسیسات زیر زمینی و درنظر گرفتن تمهیدات ایمنی متناسب با شرایط
- بررسی ضرورت ورود کارکنان به محل گودبرداری
- در نظر گرفتن تمهیدات ایمنی ورود نفر به محل گودبرداری متناسب با MOP-HSED-GL-211
- پیش بینی سیستم ارتباطی مطمئن ، تیم امداد و نجات آماده در زمان فعالیت های پر ریسک
- برنامه ریزی آموزشی جهت کلیه سطوح کاری در خصوص فعالیتهای پر ریسک
- نظارت مستمر و موثر بر حفاری ها و گودبرداری ها
