## حادثه منجر به فوت انفجار خط ۲۰ اینچ اتان

## درس آموزی از حوادث

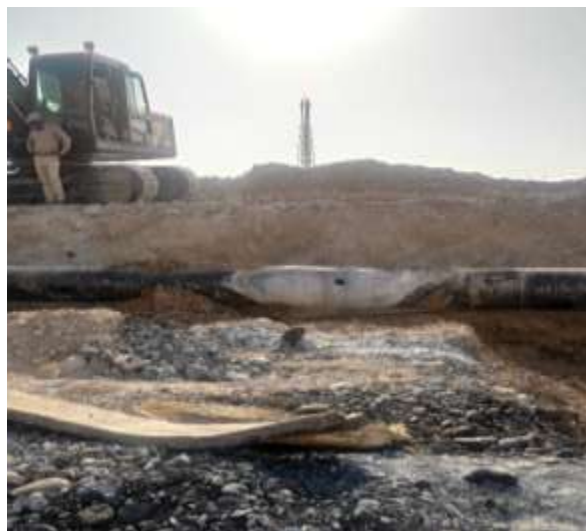
عملیات تسطیح در زمین مجاور یکی از شرکت ها در حال انجام بوده که لودر به حریم خطوط لوله خروجی از پالایشگاه وارد و ناخن پاکت لودر به خط ۲۰ اینچ محصول اتان برخورد می کند و این امر موجب خروج سیال قابل اشتعال با فشار عملیاتی حدود ۱۶ بار و رسیدن به منبع جرقه و در نتیجه انفجار و آتش سوزی می گردد. با توجه به شدت انفجار و آتش سوزی، متاسفانه راننده لودر در لحظات ابتدایی حادثه فوت می کند. با حضور تیم های امدادی در محل و تشکیل تیم فرماندهی حادثه سطح ۲ در

موقعیت، ارزیابی حادثه (size up) صورت گرفته و خط اتان به عنوان خط آسیب دیده شناسایی می گردد. بدین منظور بستن شیرهای مقابل و مابعد محل حادثه، خنک سازی محوطه مابین خط مذکور و فنس پالایشگاه (با توجه به وجود سایر خطوط محصول در کریدور احداث شده) به منظور کنترل حریق و پیگیری از توسعه آن در دستور کار قرار می گیرد و در نهایت حریق به صورت کامل خاموش می گردد.

➤ نشت گاز قابل اشتعال و در پی آن انفجار و آتش سوزی

- عدم اخذ پروانه انجام کار
- عدم نظارت بر اجرای کار توسط پیمانکار
- انجام فعالیت بدون توجه به حریم خطوط لوله و خطرات پیرامونی

- عدم کفایت موانع، حفاظ ها و علائم خط انتقال سیال هیدروکربنی (گرده ماهی / Marker) در محل فعالیت

- تشکیل ساختار نیروی انسانی مختص خطوط منطقه آفسایت بصورت مجزا و تعیین وظایف و مسئولیت های گروه های مختلف
  - نظارت مستمر و موثر بر کلیه پروژه ها
  - استقرار و اجرا دقیق سیستم پروانه های کار در منطقه آفسایت
  - حصول اطمینان از کفایت علائم هشدار دهنده جهت تعیین حریم خط
  - پایش و در سرویس قرار گیری LBV ها در مسیر خطوط
  - تهیه فیلم انیمیشن رخداد و درس آموزی از حادثه
