وزارت نفت

اداره کل بهداشت، ایمنی، محیط زیست

# درس آموزشی از حوادث صنعت نفت

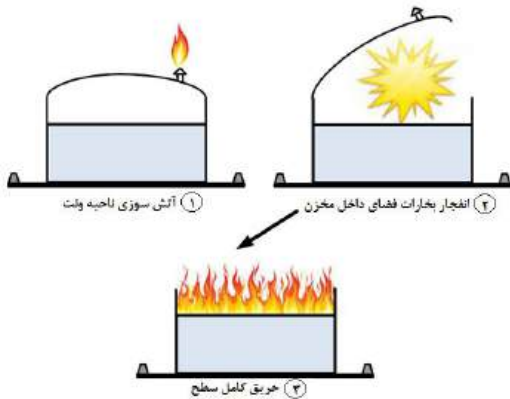
برخورد صاعقه به یک مخزن سقف ثابت موجب ایجاد حریق در مخزن می‌شود. مخزن تا ارتفاع ۱/۹ متر، حاوی مواد نفتی بوده است. گازهای قابل اشتعال زیر حجم خالی سقف مخزن تجمع و از طریق ونت (VENT) عسائی، به بیرون متصاعد می‌شده است. برخورد صاعقه ابتدا سبب ایجاد آتش در خروجی ونت روی سقف مخزن گردید و بعد از چند ثانیه، به

دلیل نبود شعله پوش (Flame arrestor)، آتش به زیر سقف سرایت می‌کند و پس از انفجار داخلی و پرتاب شدن سقف مخزن، آتش به صورت حریق تمام سطح، روی سطح مایع درون مخزن، ادامه می‌یابد.

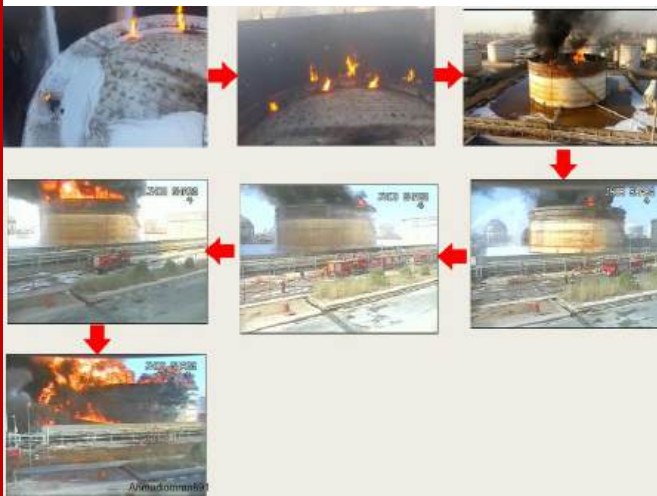
در هنگام تعمیرات بر روی یک عدد شیر در واحد فرایندی، نشت بخارات هیدروکربن از صفحه مسدود کننده مابین فلنج ورودی پمپ "A"، توسط کارکنان بهره برداری و تعمیرات به اداره آتش نشانی اطلاع داده می شود. کارکنان ضمن فاصله گرفتن از کانون نشت، با فعال کردن سیستم های ثابت آتش نشانی نسبت به رقیق سازی ابر بخار، اقدام می نمایند. پنج دقیقه بعد، ابر بخار در حال توسعه به کوره مجاور می رسد و موجب وقوع انفجار از نوع UVCE می شود. در ادامه حریق

به صورت فورانی (JET FIRE) در منبع نشت ادامه می یابد. آتش به صورت دومینویی در تاسیسات گسترش می یابد؛ ادامه حریق از منبع اولیه نشت موجب بروز آتش سوزی در یکی از برج های عملیاتی می شود و به دنبال آن پرتاب گدازه های ناشی از آتش سوزی برج به سمت سقف مخزن سقف شناور مجاور موجب بروز آتش سوزی بر روی سقف این مخزن می شود. شروع آتش سوزی در ابتدا در بخش هایی از ناحیه نشت بند (Rim seal) گزارش شده است. در روز دوم، سقف شناور غرق و آتش تمام سطح مخزن (Full Surface Fire) را فرا می گیرد. با ادامه حریق، بدنه مخزن به تدریج تغییر شکل می دهد و بخشی از دیواره ذوب و آتش استخری در محوطه دایک مخزن، ایجاد می شود. در نهایت با تمام شدن محتویات مخزن، آتش خاموش می شود.

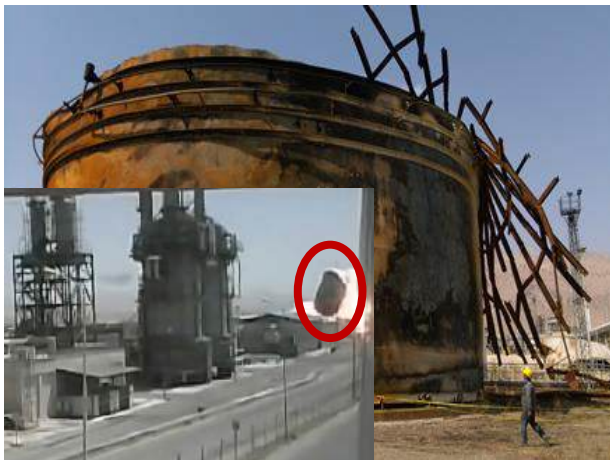
در مخزن سقف شناور داخلی، محتویات مخزن (مایع برش سبک)، تخلیه و سقف شناور داخلی روی پایه‌ها در ارتفاع ۱/۸ متر از کف مخزن، قرار می‌گیرد. تخلیه محتویات در فضای زیر سقف شناور ادامه می‌یابد و مابین سطح مایع و سقف شناور، فضای خالی به وجود می‌آید که با تبخیر محتویات، بخارات برش سبک در این فضا متراکم می‌شود. بر اساس دستورالعمل تخلیه و آماده سازی مخزن، در طول عملیات تخلیه باید فشار نیتروژن سیستم گاز پتویی Gas-N<sub>2</sub> Blanket مخزن در محدوده ۵ تا ۱۰ میلی بار کنترل شود؛ در حالی که در این مخزن تزریق نیتروژن انجام نمی‌شده است.

در روز حادثه سقف ثابت مخزن با وزن حدود ۴۰ تن، همراه با یک انفجار مهیب پرتاب شده و پس از برخورد به مخزن مجاور - که آن‌هم حاوی مایع برش سبک بوده - در محوطه دیواره‌های اطراف مخازن (دایک وال) در فاصله‌ی دورتری از مخزن سقوط می‌کند؛ محتویات مخزن دچار آتش سوزی می‌شود. در بررسی حادثه مشخص شد شروع آتش سوزی به احتمال زیاد ناشی از خود احتراقی سولفید آهن تشکیل شده در فضای داخلی مخزن بوده است. همچنین در بازرسی صورت گرفته قبل از حادثه به مشاهده فاصله ۲ سانتی متری بین ناحیه نشت‌بند و دیواره مخزن در طول ۴ متر و نشت بخارات از این ناحیه و رسوب آنها در بالای سقف شناور اشاره شده بود.

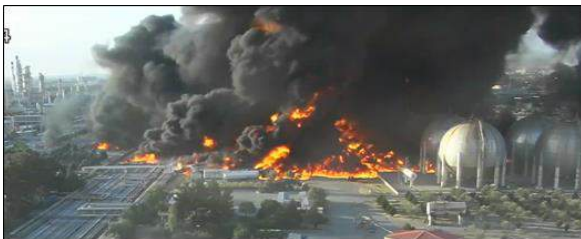
شکل ۲- گسترش آتش به محوطه اطراف مخازن

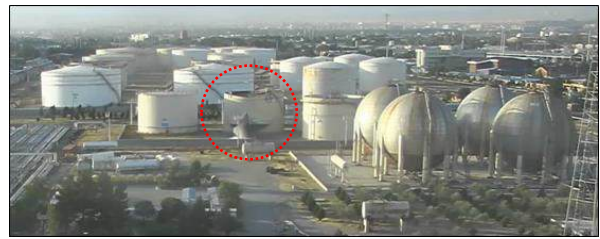
آتش به سایر مخازن مجاور سرایت می نماید و به دلیل ریزش محتویات مخزن آسیب دیده و سر ریز شدن به خارج از دایک، حجم زیادی از مایعات نفتی از طریق کانال های سطح الارضی در محوطه زیر مخازن کروی مجاور و Pipe Rack، منتشر شده و آتش به سرعت به سایر قسمت های پالایشگاه گسترش می یابد (شکل ۲). در بررسی حادثه، مشخص شد مخزن حادثه دیده از ۱۴ سال قبل، ضخامت سنجی نشده و دچار خوردگی شدید در ناحیه کورس دوم بوده و ضخامت دیواره ۳ میلی متر کاهش یافته است.

شکل ۱- بروز نشستی اولیه در مخزن

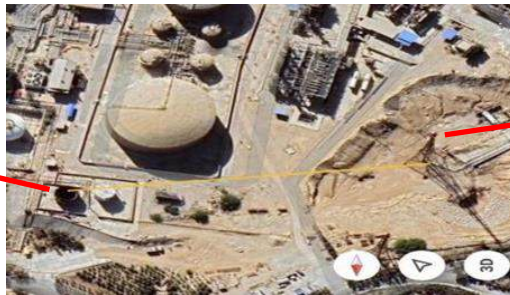
شکل ۲- جانمایی فلر و مخزن حادثه دیده

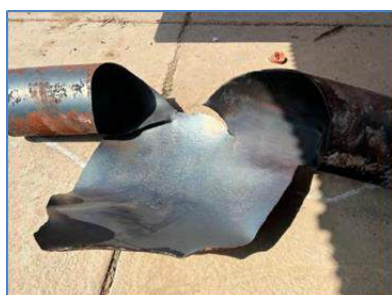
در انتهای یک طرح ساخت خط لوله ۴۲ اینچ انتقال گاز ترش، زمانی که آخرین مرحله آن یعنی اتصال یک هدر گازهای ترش کم فشار NGL به خط لوله جدید با وقفه روبرو می شود، از یک خط لوله ارتباطی ۱۶ اینچ برای اتصال موقت آن به یک خط لوله بدون استفاده و به جای مانده از سال های قبل استفاده می شود. بعد از تکمیل طرح، این خط لوله ارتباطی، ایمن نگردیده و طی سه سال تا زمان وقوع حادثه، به صورت محبوس، تحت فشار باقی می ماند. در روز حادثه، خط لوله ارتباطی به علت خوردگی شدید خارجی دچار گسست می گردد (شکل ۲) و نشت شدید گاز به محوطه رخ داده که به انفجار شدید و آتش سوزی می انجامد (شکل ۱) که منجر به تخریب تجهیزات و ساختمان حراست موجود در محدوده فنس (Restricted Area) و فوت نگهبان مستقر در آن می شود. پارگی خط از زیر آن در موقعیت ساعت ۶ خط رخ داد و ضخامت محل گسستگی تا حدود ۰/۷ میلی متر کاهش یافته بود.

شکل ۲- پارگی  
خط لوله

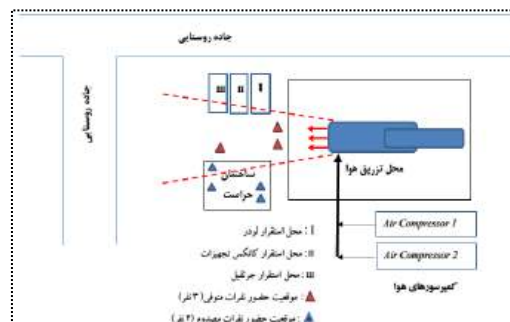
شکل ۱- وضعیت استقرار افراد و تجهیزات در محل حادثه (ایستگاه A)

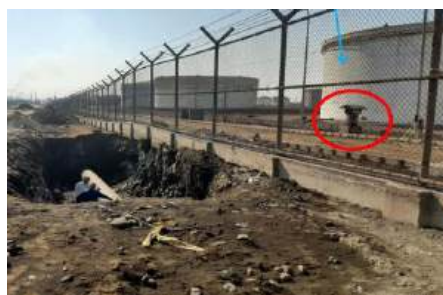
شکل ۱- نصب ترانس در فاصله ۱۰ متری خط

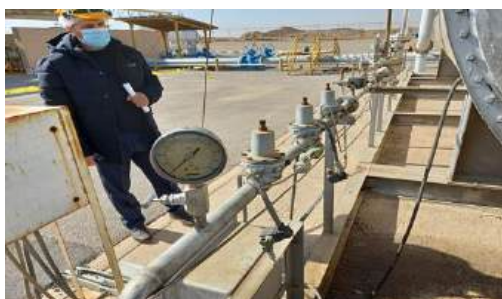
سیستم کنترل هیتر حادثه دیده

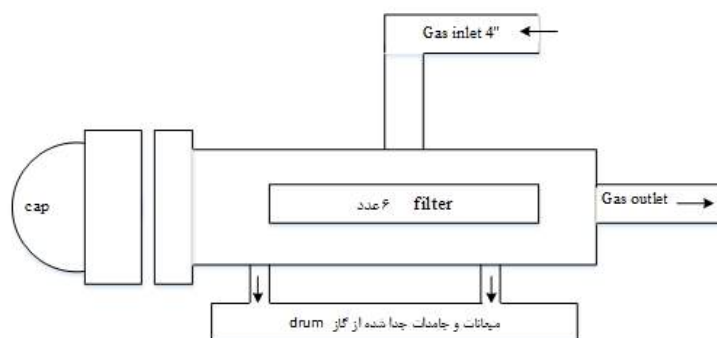
در روز حادثه، یکی از کارکنان پیمانکار طبق برنامه کاری مشخص شده، اقدام به باز کردن Cap و خارج کردن ۶ عدد فیلتر و سپس نصب ۶ عدد فیلتر جدید در داخل این تفکیک گر می‌نماید. با اتمام این عمل، Cap را در جای آن قرار داده و اقدام به بستن بست‌های آن می‌کند. پس از باز کردن شیرهای ایزوله و راه اندازی مجدد آن، نشتی گاز از سمت پایین Cap اتفاق افتاده که حین سفت کردن پیچ‌های نگهدارنده آن، پیچ‌ها بریده و Cap جدا شده و به دیوار پشت LBV برخورد می‌کند و به دنبال آن آتش سوزی به صورت آتش فورانی (Jet Fire) رخ می‌دهد؛ دو نفر از کارکنان در اثر آتش سوزی و برخورد Cap و بست‌های آن مصدوم شده و فوت می‌کنند.

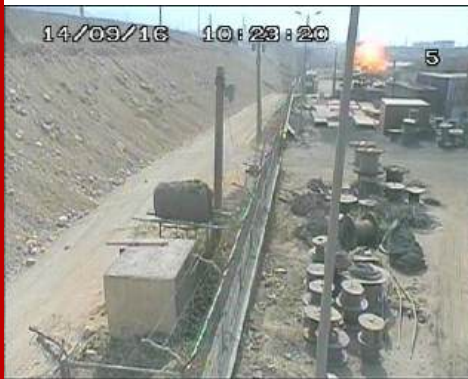
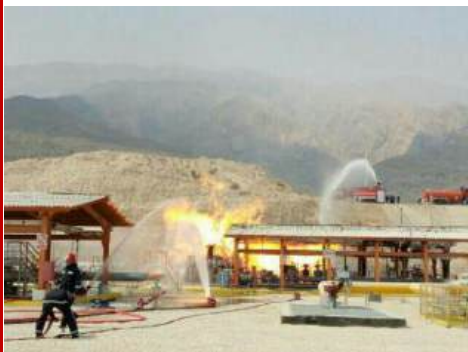
در روز حادثه، در زمان راه اندازی یکی از ردیفهای یک ایستگاه تقلیل فشار گاز، پس از حدود ۳۰ ثانیه، نشت گاز در ردیف در حال راه اندازی و انفجار توده گاز محبوس در زیر سایبان رخ می دهد و با برگشت شعله به محل نشت، آتش به صورت فورانی (Jet Fire) ادامه می یابد. همچنین به علت عمل کردن شیر ایمنی فشار (PSV) مربوط به یکی از خطوط تقلیل فشار، آتش در محل خروجی شیر اطمینان مذکور نیز مشاهده می شود که با گذشت کمتر از ۵ دقیقه با بسته شدن خودکار شیر ایمنی، آتش در این محل خاموش شده ولی در زیر سایبان ادامه می یابد. به منظور کنترل آتش سوزی، شیر گاز ورودی اصلی به ایستگاه بسته می شود و در نتیجه گاز خروجی از تاسیسات که تامین کننده سوخت نیروگاه بوده است دچار افت فشار شده و ۲۰ دقیقه پس از وقوع آتش سوزی، قطع سوخت نیروگاه و قطع برق، منجر به وقوع توقف اضطراری کلی Total Black Shut Down در کلیه مجتمع های دریافت کننده سرویسهای جانبی می گردد. آتش بدلیل برگشت گاز از شبکه توزیع پایین دست به محل نشت تا ۷ ساعت بعد ادامه می یابد. این حادثه منجر به سوختگی سطحی ۴ نفر از کارکنان بهره برداری حاضر در محل می شود. همچنین تجهیزات تاسیسات تقلیل فشار گاز شامل خطوط لوله، شیرهای تنظیم فشار، شیرهای قطع جریان و همچنین بخشی از سازه فلزی دچار آسیب کلی می شوند.

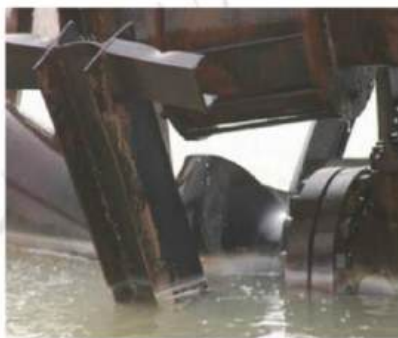
در روز حادثه، ابر بخار در حال توسعه به همراه صدای شدید در محوطه میترینگ ورودی به یک مجتمع پتروشیمی، مشاهده می‌شود. محل نشت در فاصله کمی از یک ایستگاه آتش نشانی فرعی، قرار داشته است. آتش نشانان این ایستگاه به منظور رقیق سازی ابر بخار وارد محوطه می‌شوند. با رسیدن ابر گاز در حال توسعه به منبع جرقه/ حرارت ناشی از یک تانکر که در فاصله حدود ۷۰ متری از منبع نشت، وارد محوطه شده بود، انفجار ابر گاز رخ داده و شعله به سمت منبع نشت حرکت نموده و حریق ادامه می‌یابد. ادامه حریق باعث پارگی سایر خطوط موجود در محوطه میترینگ، می‌شود. حدود سه ساعت پس از وقوع انفجار اولیه، دامنه حریق کاهش یافته و نهایتاً در عصر روز بعد، آتش به طور کامل اطفاء می‌گردد. پس از بررسی حادثه مشخص شد نقص واشر عایق (Insulating Gasket) فلنج بالادست شیر Shut Off خط 14"-NGL در مقطع تغییر خط از زیر زمینی به رو زمینی، ورودی به ایستگاه میترینگ که به تازگی مراحل ساختمان و نصب آن به پایان رسیده و در سرویس قرار گرفته بود، عامل شروع نشت اولیه بوده است. به علت فشار و جریان بالای خط ورودی و ترکیبات پروپان، بوتان و پنتان موجود در NGL، ابر گاز قابل انفجار تشکیل و در جهت وزش باد توسعه می‌یابد. در این حادثه، در اثر حرارت ناشی از Flash Fire ایجاد شده در انفجار اولیه، آتش نشانان حاضر در محل دچار سوختگی شدید شده که متأسفانه منجر به درگذشت هشت نفر از آنان می‌شود. ایستگاه آتش نشانی مجاور محل حادثه نیز به طور کامل تخریب می‌گردد.

فلنج ایجاد کننده نشت اولیه

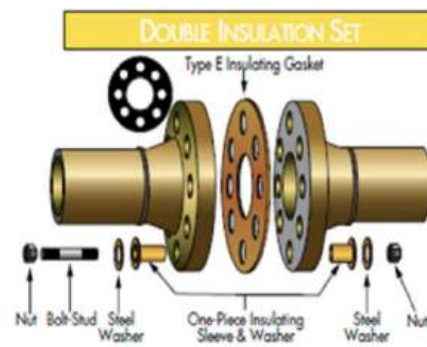
شماتیک نصب صحیح واشرهای عایقی

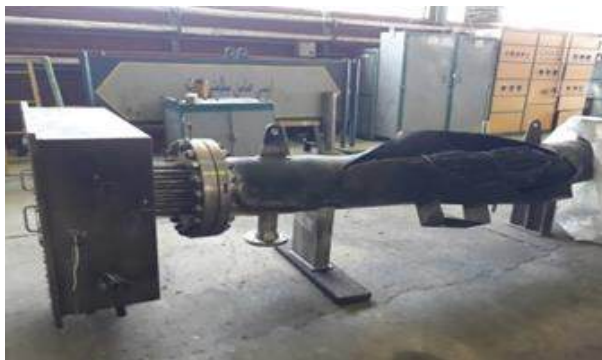
در صبح روز حادثه، صرفاً با بستن شیر و بدون استفاده از اسپید و دیگر روش‌های ایمن کردن، ناحیه‌ای از فرایند واحد، ایزوله و عملیات احیاء آن آغاز می شود. پس از ۳ ساعت و رفع مشکلات فنی، مبدل حرارتی الکتریکی استارت زده می شود. حوالی ظهر روز حادثه، بدلیل افزایش گاز خروجی به فلر (Flare)، از کارمند محوطه خواسته می شود ناحیه احیاء را بررسی نماید. پس از بررسی مشخص می شود که شیر ایمنی رهائش فشار (PRV) خروجی مبدل فعال شده است، به همین دلیل از وی خواسته می شود که شیر ایزوله PRV به صورت دستی بسته و از سرویس خارج شود. در این زمان، مشاهده می شود شیر ایمنی رهائش فشار (PRV) ورودی مبدل نیز فعال شده است و با هماهنگی اتاق کنترل، شیر ایزوله PRV ورودی مبدل نیز بسته می شود. لحظاتی پس از بستن این شیر، فشار مبدل حرارتی افزایش یافته و انفجار و آتش سوزی در مبدل الکتریکی رخ داده و سبب سوختگی و فوت کارمند محوطه حاضر در محل، می شود.

مبدل حرارتی منفجر شده

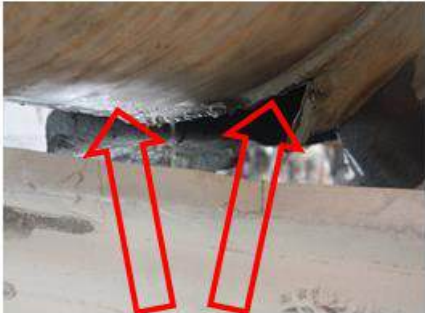
محل Rapture و نحوه گسیختگی در کنار خط جوش

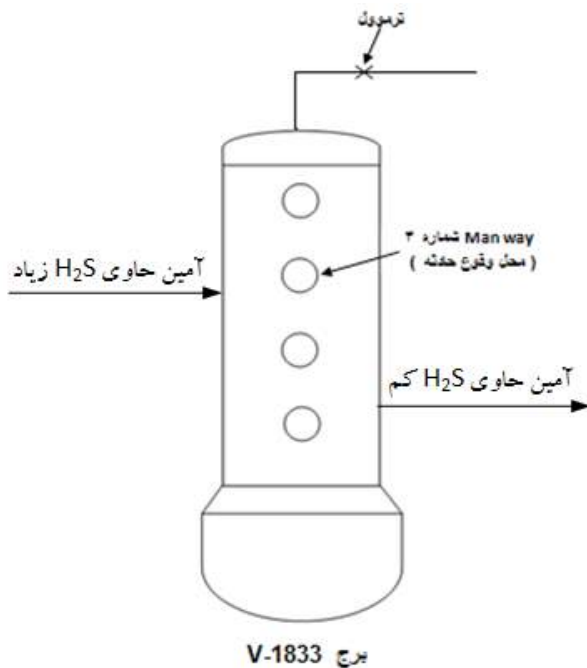
پروانه کار برای باز کردن ابزار سنجش دما در بالای یک برج که حاوی گاز  $H_2S$  بوده است، صادر می شود. دو نفر از کارکنان پیمانکار اقدام به بالا رفتن از برج می نمایند که نشت گاز در مقابل دریچه سوم برج موجب گاز گرفتگی و بیهوش شدن آنها می گردد. اقدام نفر سوم برای کمک رسانی به آنها منجر به گاز گرفتگی وی نیز می شود. نیروهای آتش نشان پس از رسیدن به محل حادثه، نسبت به انتقال مصدومین (سه نفر) به پایین برج اقدام می نمایند که در این هنگام، سه تن از آتش نشانان نیز با استنشاق گاز مسموم می شوند. پس از انتقال افراد به بیمارستان، دو نفر از آنها مرخص می شوند و یک نفر در اورژانس تحت درمان با اکسیژن قرار گرفته و بهبود می یابد، ولی متأسفانه سه نفر دیگر فوت می نمایند.

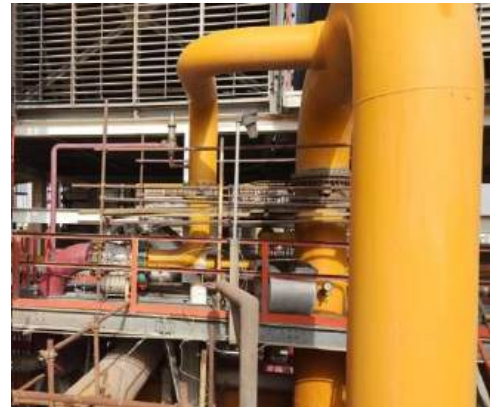
در روزهای پایانی تعمیرات اساسی یک واحد شیرین سازی گاز ترش، انجام تمهیدات پیش راه اندازی واحد، در دستور کار قرار می گیرد. مطابق رویه عمل جاری، پیش از راه اندازی، لازم است مسیر فرایندی با آب داغ شستشو شود. در روز حادثه، تیم عملیاتی در حال انجام عملیات شستشوی واحد (A) با آب داغ همزمان با فعالیتهای انتهایی تعمیرات اساسی واحد بوده است. به این منظور، مسیرها با گاز متان فشارگیری شده و سپس از طریق شیرکنترل فشار بالای ظرف رفلاکس که به شبکه فلر متصل بوده است تخلیه و فشار کاهش داده می شد و سپس آب داغ از طریق زانویی پمپ رفلاکس همان ظرف - که جهت تخلیه آب از ظرف رفلاکس باز شده بود- به محیط تخلیه می شد. پس از فشارگیری مسیر با متان و گردش آب داغ و جهت تخلیه فشار مسیر، شیرکنترل فشار از طریق اتاق کنترل، به سمت شبکه فلر باز و تخلیه آب داغ از محل زانویی پمپ رفلاکس، در حال انجام بود. در حین تخلیه آب داغ، واحد فرایندی (B) ناخواسته متوقف می شود و مسیر گاز خوراک آن با غلظت بالای  $H_2S$  ( $>400000$  ppm) به شبکه فلر تخلیه می گردد و فشار خط فلر تا ۶ پوند افزایش می یابد (شبکه فلر واحد A,B مشترک بوده است). به دلیل آنکه فشار در محل PV-104 واحد (A) بسیار کمتر از ۶ پوند و شیر مذکور در وضعیت باز باقی مانده بوده است، گاز سمی  $H_2S$  از طریق شبکه فلر و محل این شیر به داخل واحد (A) برگشت کرده و پس از عبور از درام رفلاکس، از محل زانویی پمپ به محیط منتشر می گردد. این حادثه باعث فوت ۲ نفر و گاز زدگی ۶ نفر دیگر از کارکنان در اثر مواجهه با گاز  $H_2S$  می شود.

شیر کنترل فشار بالای ظرف رفلاکس

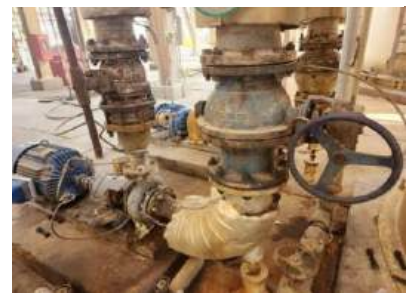
محل تخلیه آب شستشو  
(زانویی از این نقطه باز شده است)

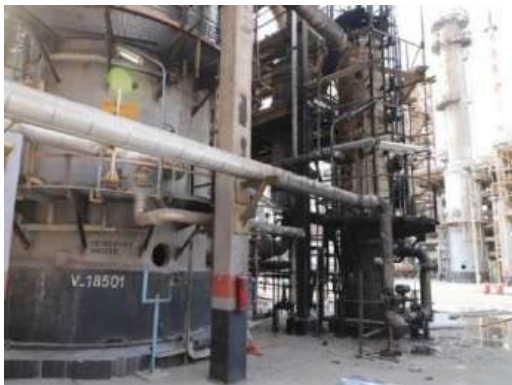
شکل ۲- محل آتش سوزی

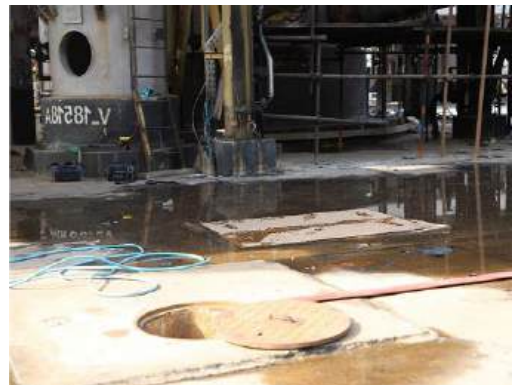
حوالی عصر، بدلیل حجم بالای آب گرم تخلیه شده، بخارات قابل اشتعال از درب یکی از منهول های سیستم پساب واحد (شکل ۱) به محوطه منتشر و در ابتدا یک Flash Fire رخ می دهد. یکی از پرسنل بهره برداری حاضر در محوطه به منظور بستن مسیر تخلیه آب کندانس، اقدام به نزدیک شدن به ظرف می نماید که در این زمان با حجمی از آتش مواجه شده و دچار سوختگی شدید می شود. ۴ نفر دیگر از کارکنان بهره برداری حاضر در محوطه نیز دچار سوختگی می شوند. در این حادثه متأسفانه دو نفر فوت و سه نفر دیگر دچار سوختگی می شوند. بررسی حادثه نشان داد تخلیه حجم زیادی از آب کندانس داغ منجر به تبخیر هیدروکربن های مانده در سیستم جمع آوری پساب صنعتی واحد و نشت بخارات از یکی از سامپهای محوطه به محیط شده و در اثر رسیدن بخارات به دیزل ژنراتور، آتش سوزی به وقوع پیوسته است.

شکل ۱- محل خروج بخارات به محوطه واحد

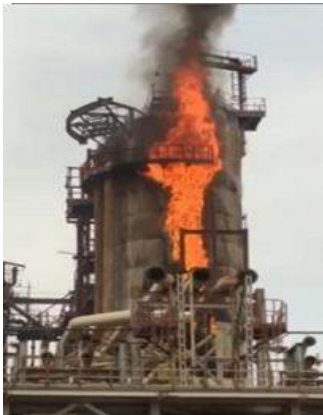
در یک واحد پالایشگاهی، بدنه برج یک واحد تقطیر با عمر بیش از ۳۰ سال - در محدوده توزیع کننده مایع برگشتی (Reflux) آن - سوراخ شده و سیال نشت یافته ابتدا باعث آلوده شدن عایق های بدنه برج و سپس آتش سوزی در محدوده بالایی برج گردید. پس از آتش سوزی، واحد به صورت اضطراری از سرویس خارج و آتش خاموش شد؛ پس از بررسی بدنه و جدا کردن عایق خارجی برج، بر روی بدنه آن سوراخی به ابعاد ۲۰ \* ۵ سانتی متر مشاهده شد. آخرین سوابق ضخامت سنجی این ناحیه مربوط به ۱۰ سال قبل و در حین تعمیرات اساسی واحد بوده است. خوشبختانه این حادثه آسیب پرسنلی به همراه نداشت و تنها منجر به ایجاد خسارت جزئی به عایق های بدنه برج در ناحیه آتش سوزی گردید.

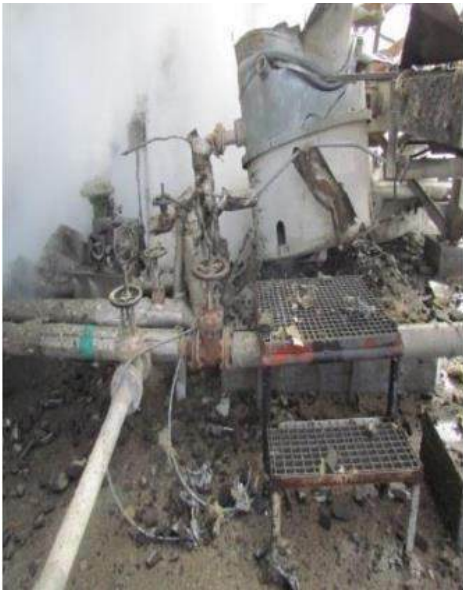
در هنگام راه اندازی یکی از واحدهای پتروشیمی در منطقه ای با شرایط جوی سرد، سرما و برودت شدید هوا موجب یخ زدگی کندانس بخارات در مسیر شیر یک طرفه خروجی و انسداد مسیر، می گردد. بدلیل مسدود بودن مسیر خروجی، فشار ظرف فرایندی افزایش یافته و با افزایش ناگهانی فشار، ظرف منفجر می شود. در اثر انفجار، بخشی از قطعات به تجهیزات مجاور برخورد می کند و میزان زیادی بخار در فضا آزاد می گردد. تیم ایمنی و آتش نشانی در محل حاضر می شوند و جستجوی نفرات واحد برای اطمینان از سلامت آنها، صورت می گیرد. بدلیل انتشار ابر بخار ناشی از آسیب دیدگی تجهیزات مجاور، همزمان عملیات گازسنجی انجام می شود تا از عدم امکان وقوع حادثه زنجیره ای (دومینو) اطمینان حاصل شود. بررسی های حادثه نشان داد برای ظرف منفجر شده، شیر ایمنی تخلیه فشار (PSV)، طراحی و نصب نشده بوده است.

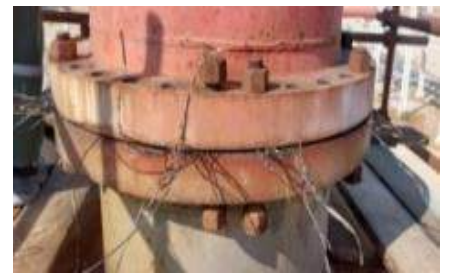
تخریب گسکت فلنج

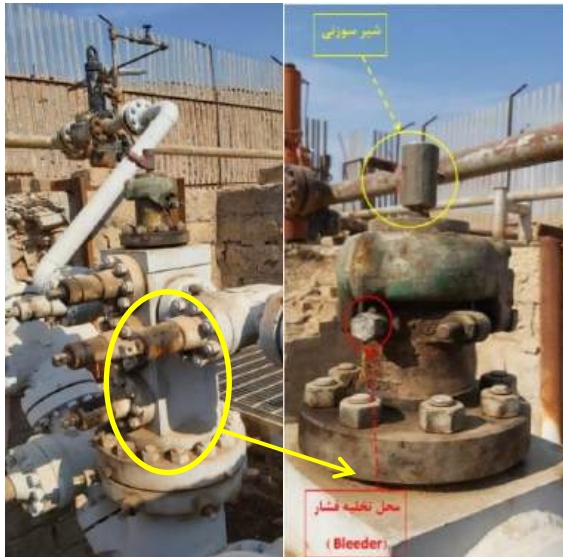
یک روز قبل از حادثه، چاه نفتی جهت انجام آزمایش استاتیک بسته می‌شود. در صبح روز حادثه، واحد انجام آزمایش فشار ساکن گروه خدمات چاه‌ها همراه با سرپرست گروه مطابق برنامه و درخواست مهندسی مخازن پس از اخذ اطلاعات عمومی چاه، به محل مذکور عزیمت می‌نمایند. پس از حضور در محل چاه، بررسی اولیه ادوات مرتبط، استقرار خودرو حامل دستگاه‌های مرتبط، تنظیم و چک کردن چاه و ادوات مرتبط با آن و بررسی شیرآلات تاج چاه صورت می‌گیرد. در ادامه و پس از شروع کار، یک نفر از پرسنل به منظور بازکردن درپوش (Cap) چاه روی پلتفرم مجاور درپوش مذکور استقرار یافته و به منظور تخلیه فشار ذخیره شده، اقدام به بازنمودن شیر سوزنی درپوش می‌نماید.

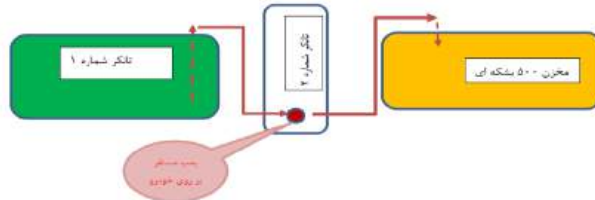
در یک تاسیسات سرچاهی، جهت تخلیه مایعات گازی موجود در تانکر ۱ به درون مخزن ۵۰۰ بشکه ای مستقر در محوطه چاه گازی، تانکر ۱ و تانکر ۲ و مخزن ۵۰۰ بشکه ای به ترتیب زیر در محوطه چاه مستقر می گردند:

پروانه کار گرم به منظور تخلیه مایعات هیدروکربنی موجود در تانکر شماره ۱ به درون مخزن ۵۰۰ بشکه ای از طریق پمپ مربوط به تانکر ۲، صادر و کارشناس ایمنی به محل اعزام شده تا وضعیت استقرار، سیستم ارت و دیگر موارد مرتبط را بررسی نماید. با توجه به عدم وجود کابل ارت مابین تانکر ۱، ۲ و مخزن ۵۰۰ بشکه ای، انجام فعالیت از سوی کارشناس ایمنی ممنوع اعلام شده و پروانه کار باطل می شود. لیکن مجری کار بدون توجه به این موضوع، فعالیت تخلیه تانکر را آغاز نموده و قسمت اول تانکر ۱ به طور کامل و ۸۰٪ قسمت دوم آن به مخزن ۵۰۰ بشکه ای تخلیه می گردد. با توجه به وجود مقداری مایعات باقیمانده درون تانکر ۱، راننده تانکر ۲ به بالای تانکر ۱ رفته (در محل دریچه بالایی تانکر ۱)، شیلنگ موجود درون تانکر را تکان می دهد که در این لحظه انفجار شدید داخلی به همراه حریق رخ می دهد که سبب سقوط اپراتور از روی تانکر و همچنین گسترش حریق به تانکر ۲ می گردد. نکته قابل ذکر اینکه در دستورالعمل بارگیری و تخلیه تانکر حمل مایعات هیدروکربنی جاری در سازمان، به خاموش بودن خودرو به عنوان یک اقدام پیشگیری از حریق تاکید شده بود اما تانکر ۲ از نیروی موتور جهت چرخش پروانه پمپ انتقال استفاده می نمود و موتور خودرو در زمان وقوع حادثه روشن بوده است.

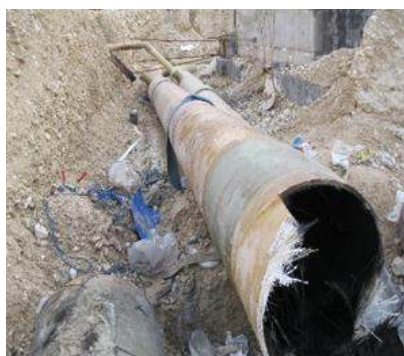
پیرو پروانه کار صادره، فعالیت چسب کاری (Laminate) بر روی اتصال لوله GRP در حال انجام بوده است. مطابق شکل با اضافه نمودن آخرین اتصال، طول خط لوله به ۲۶۰ متر افزایش پیدا کرده و به همین دلیل تهویه اتمسفر درون لوله توسط فن مکنده تعبیه شده با اشکال مواجه شده و تهویه به درستی و به طور کامل صورت نگرفته است. مطابق روزهای قبل، مسئول HSE چک کردن اولیه محل کار را بدون انجام گاز سنجی انجام می دهد. پس از صدور پروانه کار دو نفر از کارکنان برای انجام چسب کاری وارد لوله می شوند. نفر اول اقدام به چسب زنی نموده، نفر دوم نوار فایبرگلاس را می چسباند و نفر سوم نیز مشغول آماده سازی ظروف حاوی مواد بوده و نفر چهارم نیز در قسمت ورودی لوله مستقر بوده است. در حین انجام کار، ناگهان یکی از کارکنان داخل لوله تقاضای کمک نموده و اعلام حریق می نماید که در این حین یکی از حاضرین در محل، وارد لوله می شود ولی به دلیل مواجهه با حریق در محل نصب اتصال آخر، از پیشروی در داخل لوله باز می ماند. در این حادثه سه نفر از کارکنان شرکت پیمانکاری، در داخل خط لوله فوت می نمایند. در بررسی حادثه مشخص شد به احتمال زیاد برای پیش گرم کردن داخل لوله از مشعل استفاده شده که منجر به آتش سوزی شده است.

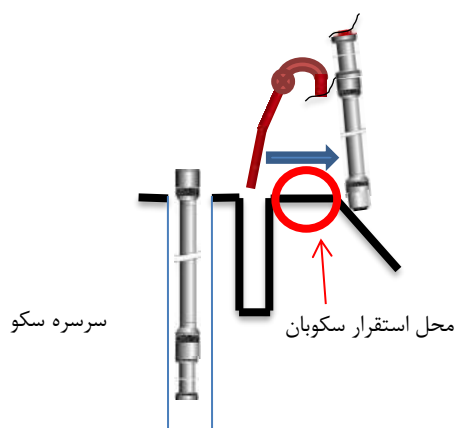
پس از اتمام عملیات سیمان کاری توسط دستگاه حفاری بر روی یک موقعیت چاه، رشته لوله حفاری یکپارچه شامل یک شاخه حفاری، یک شاخه کوتاه، یک تبدیل اتصال لوله کوتاه حفاری به ادوات سیمانکاری و نیز ادوات سیمانکاری تا ارتفاع حدود ۱۹/۵ متری از سکوی حفاری بالا آورده شده و داخل محل ویژه موسوم به Mouse Hole قرار می‌گیرد. سپس رشته مذکور توسط بالابر هوایی معلق و در همان حالت توسط سه نفر از کارکنان سکوبان به سمت سرسره سکو (V-door) هل داده می‌شود. بعد از قرار گرفتن رشته روی سرسره و پایین رفتن رشته در حدود یک متر، اتصال ۲ اینچ تبدیل " اتصال لوله کوتاه حفاری به ادوات سیمانکاری " در اثر برخورد با Top Drive دستگاه حفاری شکسته شده و از ارتفاع حدود ۱۴ متری بر روی سکو سقوط کرده و منجر به مصدومیت یک نفر از سکوبانان می‌گردد. در اثر این برخورد، دست راست سکوبان به دلیل آسیب و جراحت شدید طی عمل جراحی از بالای آرنج قطع شد. در بررسی حادثه مشخص شد در زمان بلند کردن رشته حفاری، قسمت Top Drive دستگاه حفاری در ارتفاعی قرار داشته که می‌توانسته با رشته لوله در حال باربرداری برخورد نماید و این مهم مورد توجه مسئولان عملیاتی قرار نگرفته بود و در دستورالعمل کاری این فعالیت نیز ملاحظات ایمنی مورد توجه قرار نگرفته بود. همچنین، اتصال تبدیل شکسته شده پس از ساخت بازرسی نشده و از سالم بودن آن اطمینان حاصل نشده بود.

محل بریدگی نیپل ۲ اینچ

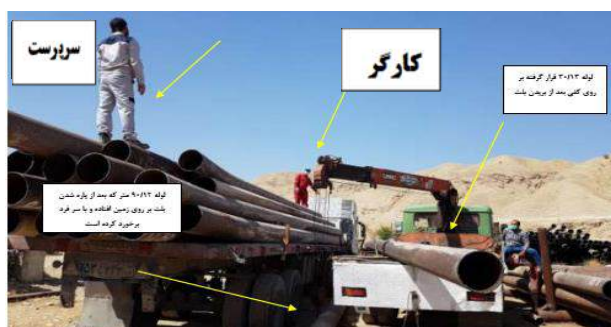
در یک پروژه اجرایی، عملیات تخلیه لوله از روی یک دستگاه کفی تریلی به وسیله یک دستگاه کفی جرثقیل ۸ تنی و با بکارگیری دو عدد تسمه ۶ متری با ظرفیت باربرداری یک تن در حال انجام بوده است. در حین جابجایی همزمان دو شاخه لوله به طول ۱۳/۳۰ و ۱۲/۹۰ متر پس از اتصال تسمه ها به بار، در زمانی که لوله ها حدوداً ۱۰ سانتی متر از روی کفی تریلی بلند شده بودند، بوم جرثقیل به سمت محل تخلیه گردش می کند که در این زمان، یکی از تسمه ها پاره شده و دو شاخه لوله متصل به آن بر روی سایر لوله های کفی تریلی سقوط می نماید. بدنبال سقوط لوله های معلق روی کفی تریلی و حرکت سایر لوله ها، کارگر مستقر روی کفی تریلی از ارتفاع تقریباً ۲/۵ متری سقوط نموده و بدنبال آن یک شاخه لوله دیگر از روی کفی تریلی سقوط و با سر ایشان برخورد می نماید که متأسفانه منجر به فوت وی می گردد.

بازسازی صحنه جهت مشخص شدن محل استقرار

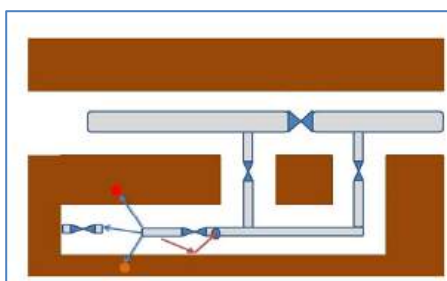
شکل ۲- موقعیت پرتاب افراد پس از حادثه

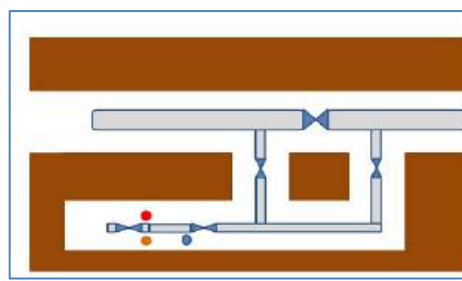
در یک پروژه احداث خطوط لوله، عملیات تست هیدرواستاتیک یک ایستگاه شیر، آغاز می گردد. ابتدا فشار تا ۱۱۴۰ Psi افزایش می یابد. در این فشار نشتی در سیستم تحت تست، مشاهده نمی گردد. پس از آن فشار تا ۱۴۷۰ Psi افزایش می یابد. در این مرحله، نشتی از یک فلنج ۲۰ اینچ مشاهده می شود. کارشناس ناظر، کار را به حالت تعلیق درآورده تا نسبت به رفع نشت، اقدام شود. تیم اجرایی اقدام به رفع نشت بدون کاهش فشار نموده و پس از آن، مجدداً فشار افزایش داده شد. حدود ساعت ۱۲:۳۰ در فشار ۱۹۸۰ Psi، همان فلنج ۲۰ اینچ که در مرحله فشارگیری قبلی، دچار نشت شده بود، به احتمال زیاد مجدداً دچار نشت شده و در حین رفع نشتی، فلنج از ناحیه Neck دچار گسیختگی کامل شده و در اثر آزاد شدن انرژی و ضربه به ۳ نفر که در داخل کانال بر روی فلنج مشغول کار بوده اند (جانمایی افراد مطابق شکل ۱) از کانال به بیرون پرتاب می شوند (محل پرتاب افراد مطابق شکل ۲). همچنین قسمت انتهایی خط شامل فلنج، گسیخته شده و شیر نیز در کانال به جلو حرکت می کند. در این حادثه ۲ نفر فوت و یک نفر دیگر که با فاصله از فلنج ایستاده بوده، مصدوم می شود. در بررسی حادثه مشخص شد این فلنج بجای اینکه به روش کار مکانیکی و فورج ساخته شود، بر خلاف استاندارد ساخت، به صورت ریخته گری تولید شده بود.

شکل ۱- موقعیت مکانی افراد قبل از حادثه

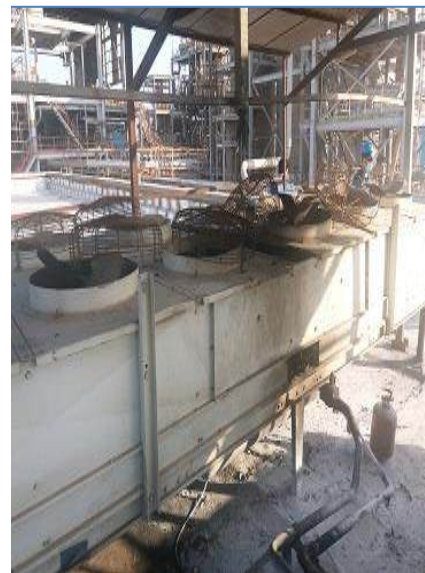
در یک مجتمع فرایندی، مبدل های سیستم خنک کننده یکی از اتاق های برق، بدلیل نشتی و نشت گاز تبرید از سیستم تهویه (HVAC) از سرویس خارج می شود. جهت انجام تعمیرات، پروانه انجام کار گرم جهت نشت یابی و جوشکاری کندانسور سیستم تهویه، صادر و پرسنل واحد تهویه، مشغول کار می شوند. برای نشت یابی، باید ابتدا گاز نیتروژن به مبدل ها تزریق و سپس با استفاده از تست صابون، محل نشتی، پیدا شود. کار تزریق گاز و نشت یابی توسط تکنسین آغاز می گردد که ناگهان مبدل منفجر شده و موجب سوختگی شدید و در نهایت فوت وی گردید. بررسی های پس از حادثه، حاکی از تزریق گاز اکسیژن به سیستم، به جای گاز نیتروژن بوده است.

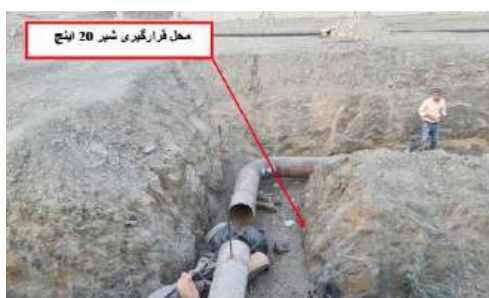
در صبح روز حادثه، پیمانکار پروژه، نسبت به تعویض شیر ۲۰ اینچ معیوب با شیر جدید اقدام می نماید. پس از اتمام برشکاری پیچ و مهره ها، شیر معیوب با استفاده از دستگاه سایدبوم مستقر در محل، مهار و ادامه فعالیت به بعد از ظهر موکول می شود. در بعد از ظهر همان روز، با هماهنگی تیم اجرایی، با استفاده از سایدبوم اقدام به جابجایی شیر و استقرار آن بر روی کف کانال شیب دار شده و بوسیله یک گوه معیوب، مهار می شود. خاک در محل قرارگیری شیر به دلیل تخلیه آب عملیات هیدروتست درون کانال، سست بوده است. در زمان وقوع حادثه، شیر مستقر شده بر روی کانال شیب دار واژگون شده و روی یکی از نفرات اجرایی که در داخل کانال در حال آماده سازی لوله برای جایگذاری شیر بوده است می افتد که متأسفانه منجر به فوت وی می شود.

محل قرارگیری و نحوه واژگونی شیر ۲۰ اینچ بر روی فرد
