بهداشت ایمنی و محیط زیست

## حادثه سقوط و برخورد جسم سخت

## درس آموزی از حوادث

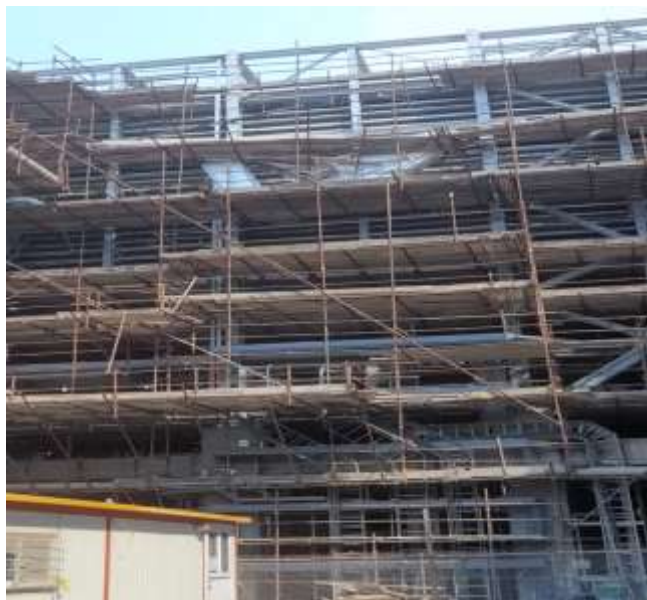
در یکی از شرکت های پتروشیمی، به منظور تکمیل سیستم کابل کشی بخش صنعتی دستور کار نصب سینی های کابل صادر می گردد. بررسی مدارک و شواهد حاکی از این موضوع است که در روز حادثه، تیم برقکار و مسئول اجرای کار به منظور نصب سینی های کابل کشی واحد، اقدام به انتقال ورقه های سینی با استفاده از جرثقیل ۵۰ تنی به طبقات بدون هماهنگی و اخذ مجوز کار می نمایند. در این فعالیت پرسنل شرکت پیمانکار، اقدام به انتقال تعداد سه بندیل درپوش سائز ۸۰ سینی کابل، با وزن تقریبی هر بندیل ۱۰۰۰ کیلوگرم بر روی داربست پویی می نمایند. مطابق با اظهارات شاهدین در

محل در حدود ساعت ۱۶:۳۵ دقیقه و پس از استقرار بندیل سوم بر روی داربست، ساختار سازه داربست بهم ریخته و تخته های داربست ریزش می نمایند. با توجه به بارگزاری ورقه های سینی بر روی راهروی داربست، به دلیل وزن بالای بندیل ها، شاخه های ترانزیوم از H-Beam سازه فلزی پایپرک جدا شده و با ریزش تخته داربست، یکی از نفرات مستقر بر روی داربست (کارگر کمک برقکار) همراه با یکی از بندیل ها به طبقه پایین داربست سقوط می نماید. در این حادثه به دلیل سقوط فرد و برخورد سینی ها با بدن ایشان، متأسفانه فوت می نماید.

- سقوط فرد متوفی و برخورد جسم سخت به بدن ایشان

- شروع فعالیت کاری بدون هماهنگی در پایان روز کاری
- شرایط کاری نا ایمن و رعایت نشدن الزامات کار در ارتفاع
- انجام بارگزاری به صورت نا ایمن بر روی راهرو داربست
- عدم استفاده از ریگر به منظور بارگزاری در محل ایمن سازه فلزی

- نظارت نامناسب از منظر رعایت اصول ایمنی در انجام فعالیت ها
- ضعف در آموزش اثربخش کارکنان و عدم شناخت ریسک فعالیت های کاری
- عدم اخذ پرمیت و شناسایی خطرات پیش از شروع فعالیت
- عدم استقرار و نهادینه سازی مدیریت HSE پیمانکاران

- لزوم پایش دقیق محوطه کاری و اطمینان از استقرار و جاری سازی سیستم مجوز کار PTW و همچنین اطمینان از بسته شدن یا باطل شدن مجوزهای انجام کار
- لزوم تدوین و جاری سازی دستورالعمل ها و رویه های ایمن کاری برای تمامی مشاغل و فعالیت ها
- نظارت اثربخش و مستمر بر فعالیت ها به منظور اطمینان از رعایت الزامات و انجام فعالیت ها به صورت ایمن و مطابق با قواعد و شرایط تعریف شده
- ارتقاء سطح دانش کارکنان با آموزش های عمومی و تخصصی و برگزاری دوره های درس آموزی از حوادث همرا با پیاده سازی سیستم تشویق و تنبیه
- لزوم ارزیابی صلاحیت ایمنی و فنی کارکنان شرکت های پیمانکار در مدت زمان فعالیت
