وزارت نفت

اداره کل بهداشت، ایمنی، محیط زیست

# درس آموزشی از حوادث صنعت نفت

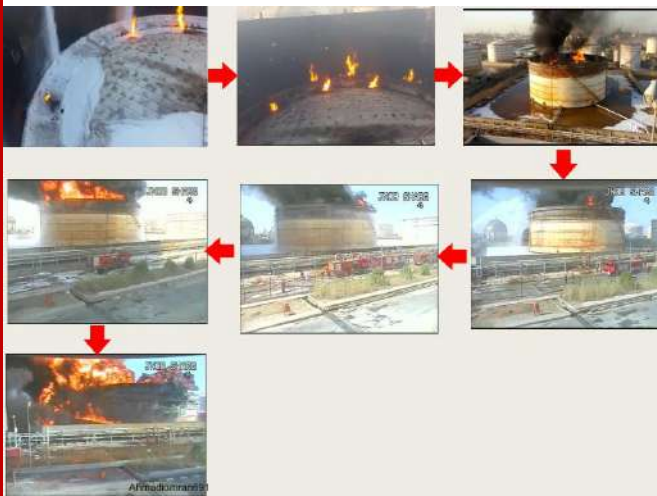
در هنگام تعمیرات بر روی یک عدد شیر در واحد فرایندی، نشت بخارات هیدروکربن از صفحه مسدود کننده مابین فلنج ورودی پمپ "A"، توسط کارکنان بهره برداری و تعمیرات به اداره آتش نشانی اطلاع داده می شود. کارکنان ضمن فاصله گرفتن از کانون نشت، با فعال کردن سیستم های ثابت آتش نشانی نسبت به رقیق سازی ابر بخار، اقدام می نمایند. پنج دقیقه بعد، ابر بخار در حال توسعه به کوره مجاور می رسد و موجب وقوع انفجار از نوع UVCE می شود. در ادامه حریق

به صورت فورانی (JET FIRE) در منبع نشت ادامه می یابد. آتش به صورت دومینویی در تاسیسات گسترش می یابد؛ ادامه حریق از منبع اولیه نشت موجب بروز آتش سوزی در یکی از برج های عملیاتی می شود و به دنبال آن پرتاب گدازه های ناشی از آتش سوزی برج به سمت سقف مخزن سقف شناور مجاور موجب بروز آتش سوزی بر روی سقف این مخزن می شود. شروع آتش سوزی در ابتدا در بخش هایی از ناحیه نشت بند (Rim seal) گزارش شده است. در روز دوم، سقف شناور غرق و آتش تمام سطح مخزن (Full Surface Fire) را فرا می گیرد. با ادامه حریق، بدنه مخزن به تدریج تغییر شکل می دهد و بخشی از دیواره ذوب و آتش استخری در محوطه دایک مخزن، ایجاد می شود. در نهایت با تمام شدن محتویات مخزن، آتش خاموش می شود.

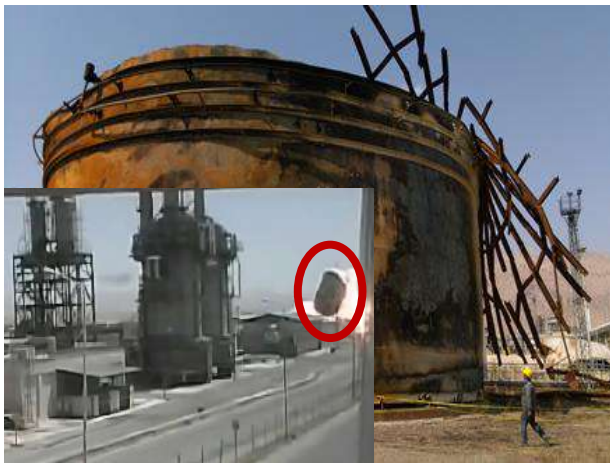
در مخزن سقف شناور داخلی، محتویات مخزن (مایع برش سبک)، تخلیه و سقف شناور داخلی روی پایه‌ها در ارتفاع ۱/۸ متر از کف مخزن، قرار می‌گیرد. تخلیه محتویات در فضای زیر سقف شناور ادامه می‌یابد و مابین سطح مایع و سقف شناور، فضای خالی به وجود می‌آید که با تبخیر محتویات، بخارات برش سبک در این فضا متراکم می‌شود. بر اساس دستورالعمل تخلیه و آماده سازی مخزن، در طول عملیات تخلیه باید فشار نیتروژن سیستم گاز پتویی Gas-N<sub>2</sub> Blanket مخزن در محدوده ۵ تا ۱۰ میلی بار کنترل شود؛ در حالی که در این مخزن تزریق نیتروژن انجام نمی‌شده است.

در روز حادثه سقف ثابت مخزن با وزن حدود ۴۰ تن، همراه با یک انفجار مهیب پرتاب شده و پس از برخورد به مخزن مجاور - که آن‌هم حاوی مایع برش سبک بوده - در محوطه دیواره‌های اطراف مخازن (دایک وال) در فاصله‌ی دورتری از مخزن سقوط می‌کند؛ محتویات مخزن دچار آتش سوزی می‌شود. در بررسی حادثه مشخص شد شروع آتش سوزی به احتمال زیاد ناشی از خود احتراقی سولفید آهن تشکیل شده در فضای داخلی مخزن بوده است. همچنین در بازرسی صورت گرفته قبل از حادثه به مشاهده فاصله ۲ سانتی متری بین ناحیه نشت‌بند و دیواره مخزن در طول ۴ متر و نشت بخارات از این ناحیه و رسوب آنها در بالای سقف شناور اشاره شده بود.

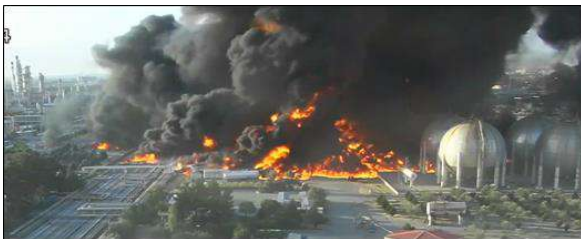
شکل ۲- گسترش آتش به محوطه اطراف مخازن

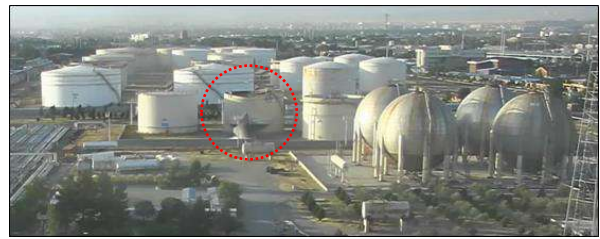
آتش به سایر مخازن مجاور سرایت می نماید و به دلیل ریزش محتویات مخزن آسیب دیده و سر ریز شدن به خارج از دایک، حجم زیادی از مایعات نفتی از طریق کانال های سطح الارضی در محوطه زیر مخازن کروی مجاور و Pipe Rack، منتشر شده و آتش به سرعت به سایر قسمت های پالایشگاه گسترش می یابد (شکل ۲). در بررسی حادثه، مشخص شد مخزن حادثه دیده از ۱۴ سال قبل، ضخامت سنجی نشده و دچار خوردگی شدید در ناحیه کورس دوم بوده و ضخامت دیواره تا ۳ میلی متر کاهش یافته است.

شکل ۱- بروز نشستی اولیه در مخزن

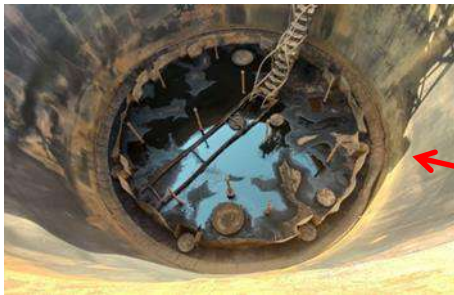
در زمان راه اندازی کمپرسور فرایندی در تاسیسات یک واحد پتروشیمی، تخلیه حجم زیادی از گاز به سمت فلر موجب افزایش طول شعله فلر شده و با شعله ور شدن فلر، مقادیری (کک) که در دهانه فلر انباشته شده است به صورت گداخته از دهانه فلر خارج و به اطراف از جمله به سوی سقف مخازن پایین دست فلر پرتاب می شود. فاصله مخازن از فلر در حدود ۱۵۵ متر بوده و در زمان وقوع این رویداد سرعت باد بیش از ۲۰ کیلومتر بر ساعت از سوی فلر به سمت مخازن گزارش شده است. فرود گدازه های کک روی سقف شناور یکی از مخازن، منجر به وقوع آتش سوزی بر روی سقف مخزن می شود. این مخزن روزانه، حاوی GASOLINE بوده است. پس از اطلاع رسانی به واحد آتش نشانی، ضمن تخلیه محتویات مخزن به مخازن دیگر، نسبت به اطفاء مخزن و خنک کاری مخازن مجاور اقدام می گردد.

شکل ۱- فلر نزدیک مخزن

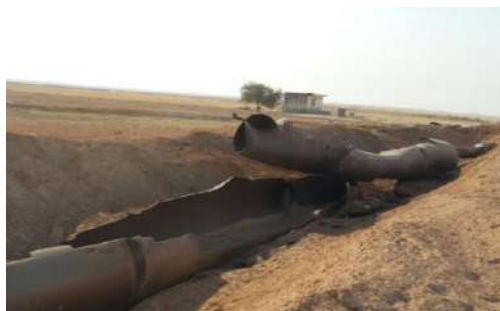
یک رشته خط لوله با قطر ۴۲ اینچ و طول ۲۷۹ کیلومتر در حال انتقال گاز از پالایشگاه گازی (شرکت الف) برای تزریق به میادین نفتی (شرکت ب) در سرویس عملیاتی قرار داشته است. دو هفته پیش از وقوع حادثه، به منظور نصب تجهیزات توپکرانی (Pig Launcher) در ایستگاه انتهایی شرکت الف در ۱۳۷ کیلومتر، ارسال گاز متوقف و خط لوله تخلیه می گردد. پس از انجام فعالیت های تعمیراتی مورد نیاز بر روی خط لوله، راه اندازی مجدد خط لوله و ارسال گاز به سمت شرکت ب، در دستور کار قرار می گیرد. پس از هماهنگی های انجام شده با شرکت ب (دریافت کننده گاز)، از حدود ساعت ۱۱ صبح، عملیات اکسیژن زدایی و متعاقب آن فشار افزایشی خط لوله ۴۲ اینچ در دستور کار پالایشگاه ارسال کننده، قرار می گیرد؛ به طوریکه فشار خط طی ساعت های ۱۲، ۲۱ و ۲۴ در ایستگاه موسوم به ۱۲۰۰ (محل حادثه - متعلق به شرکت ب) به ترتیب ۲۴، ۳۹ و ۵۱ بار بوده است. حدود ساعت ۰۰:۳۰ بامداد روز بعد، ناگهان در ایستگاه ۱۲۰۰، انفجار و آتش سوزی مهیبی رخ می دهد. به نظر می رسد عدم تخلیه کامل اکسیژن و تشکیل اتمسفر قابل اشتعال در خط لوله در ورودی ایستگاه ۱۲۰۰، علت انفجار و آتش سوزی بوده است. قدرت انفجار علاوه بر تخریب ایستگاه ۱۲۰۰، سبب شده حدود ۳۰۰ متر از خط لوله ورودی به آن به صورت طولی به طور کامل پاره گردد.

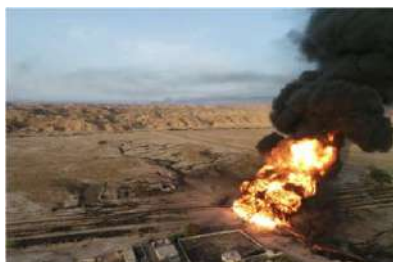
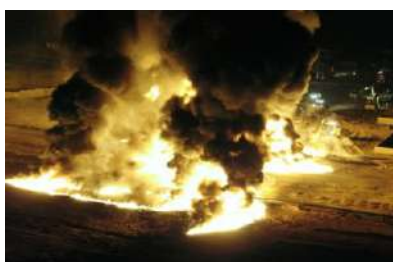
به منظور بررسی میزان خوردگی و ایمن سازی نقاط حادثه خیز در یک رشته خط لوله زیر زمینی ۴۲ اینچ انتقال میعانات گازی، ماشین آلات راه سازی در محل مستقر می شوند و پس از دریافت پروانه کار و بدون داشتن اطلاعات لازم مانند عمق دفن خط لوله، اقدام به اجرای خاکبرداری بدون سونداژ دستی می نمایند. لحظاتی پس از شروع کار، بدلیل برخورد پاکت بیل مکانیکی با Casing محافظ انشعاب و ضربه به انشعاب مذکور، قسمتی از خط لوله اصلی جدا شده و نفت شروع به فوران می کند. حدود ۴۰ دقیقه پس از شکست اولیه خط، بر اثر تشکیل بخارات قابل اشتعال و وجود منبع جرقه (احتمالاً بیل مکانیکی) آتش سوزی رخ می دهد. در ادامه و با گسترش آتش تا شعاع حدود ۳۰۰ متری، خط لوله ۱۲ اینچ NGL که در مجاورت خط ۳۶ اینچ و به صورت رو زمینی قرار داشته، نیز دچار حریق می شود.

به نظر می رسد عدم اطلاع از شیرهای جداسازی خطوط و تصور اشتباه از قطع جریان در خط لوله مذکور از علل غیر مستقیم وقوع حادثه بوده است.

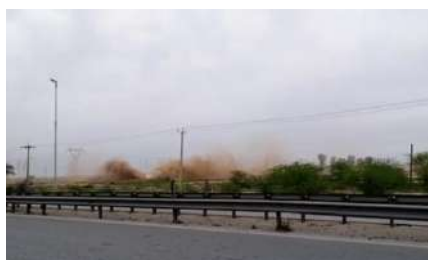
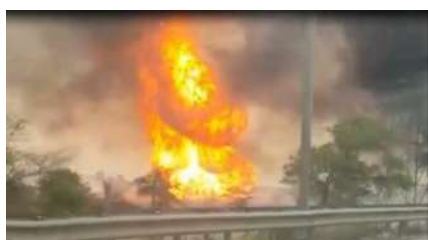
حدود ساعت ۹:۳۰ صبح روز حادثه، در کیلومتر ۶ خط لوله ۲۰ اینچ، مجاور یک جاده دسترسی عملیاتی، نشت شدید گاز از خط لوله به همراه پاشش خاک از سطح زمین مشاهده می‌شود. در اثر نشت گاز از محل پارگی خط لوله، توده ابر بخار شکل می‌گیرد و این توده در اثر وزش باد تا سطح جاده گسترش می‌یابد. ابر بخار شکل گرفته در جاده بر اثر جرقه اگزوز خودروهای عبوری مشتعل و آتش سوزی به شکل فورانی (Jet Fire) به محل نشستی سرایت می‌نماید. بدنبال اطلاع رسانی توسط شاهدان حادثه، عوامل آتش نشانی در محل حاضر و اقدام به مسدود کردن جاده می‌نمایند. نیروهای عملیاتی پس از بستن شیرها و قطع جریان تزریق گاز ایستگاه‌های تقویت فشار به خط مذکور، جریان گاز پایین دست را تخلیه می‌نمایند. در نهایت آتش سوزی پس از دو ساعت، مهار می‌شود. این حادثه منجر به فوت پنج نفر و آتش گرفتن پنج دستگاه خودروی عبوری گردید. بر اساس اظهارات عوامل عملیاتی محلی، از مدتی قبل از حادثه تردد خودروهای سنگین حمل مصالح از این محل در حال انجام بوده است.

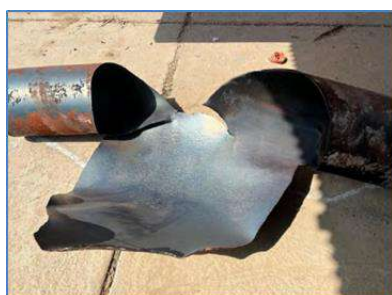
در انتهای یک طرح ساخت خط لوله ۴۲ اینچ انتقال گاز ترش، زمانی که آخرین مرحله آن یعنی اتصال یک هدر گازهای ترش کم فشار NGL به خط لوله جدید با وقفه روبرو می شود، از یک خط لوله ارتباطی ۱۶ اینچ برای اتصال موقت آن به یک خط لوله بدون استفاده و به جای مانده از سال های قبل استفاده می شود. بعد از تکمیل طرح، این خط لوله ارتباطی، ایمن نگردیده و طی سه سال تا زمان وقوع حادثه، به صورت محبوس، تحت فشار باقی می ماند. در روز حادثه، خط لوله ارتباطی به علت خوردگی شدید خارجی دچار گسست می گردد (شکل ۲) و نشت شدید گاز به محوطه رخ داده که به انفجار شدید و آتش سوزی می انجامد (شکل ۱) که منجر به تخریب تجهیزات و ساختمان حراست موجود در محدوده فنس (Restricted Area) و فوت نگهبان مستقر در آن می شود. پارگی خط از زیر آن در موقعیت ساعت ۶ خط رخ داد و ضخامت محل گسستگی تا حدود ۰/۷ میلی متر کاهش یافته بود.

شکل ۲- پارگی  
خط لوله

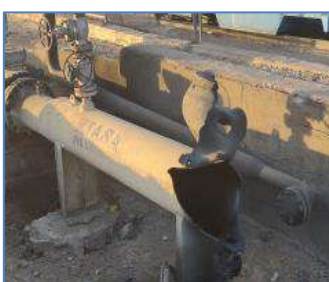
شکل ۴- پرتاب درب محفظه

پس از انجام توپکرانی هوشمند خط لوله و به منظور تعمیرات نقاط دارای خوردگی، خط لوله از سرویس خارج شده و تمیزکاری آن در دستور کار قرار می گیرد. به این منظور ابتدا محتویات آن بصورت ثقلی تخلیه می شود و در ادامه از توپک تمیزکاری برای تخلیه باقیمانده محتویات استفاده می شود. در روز حادثه حوالی ساعت ۱۳:۲۰، توپک ( تصویر ۳) در محفظه ارسال توپک ( ایستگاه A ) قرار داده شده و به وسیله ۲ دستگاه کمپرسور هوا با فشار عملیاتی ۱۵۰ psi، رانده می شود. حدود ساعت ۱۶:۱۰، مجری توپکرانی نزدیک شدن و رسیدن توپک را به ایستگاه دریافت توپک ( ایستگاه B) اعلام نموده و یکی از کمپرسورها خاموش گردید. در ساعت ۱۶:۳۰ انفجار از نوع DDT ( Deflagration To Detonation ) در ایستگاه ارسال توپک رخ می دهد. انفجار فاقد شعله بوده و سبب خروج شدید هوا و محتویات درون خط به بیرون آن شده است و شدت آن به حدی بوده که برخورد درب محفظه و موج ناشی از این انفجار موجب فوت ۳ نفر و مصدومیت ۴ نفر شده است.

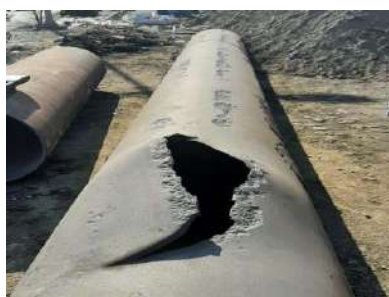
شکل ۲- پارگی خط لوله

در یک خط لوله زیرزمینی انتقال فراورده نفتی از ایستگاه A به B از طریق خط لوله ۳۶ اینچ با استفاده از دو دستگاه پمپ با فشار تقریبی 1700 psi در حال انجام بوده است. در ساعت ۲۱:۵۵ ناگهان فشار خط به شدت کاهش و شدت جریان افزایش می یابد و سیستم کنترلی با بروز آلارم Low Suction پمپ های ارسال را متوقف می کند. نشت شدید فراورده موجب حرکت رودخانه ای فراورده در جاده پیرامونی آن در جهت شیب طبیعی زمین شده و در اثر عبور یک خودروی عملیاتی دچار آتش سوزی می شود. پس از پاکسازی محوطه و خاکبردای از روی خط لوله مشخص شد که خوردگی خارجی سبب ایجاد پارگی به طول یک متر در مقطع زیرین خط در ساعت ۶ آن شده است ( شکل ۱). به نظر می رسد تداخل جریانی ناشی از ترانس رکتیفایر که در فاصله ۱۰ متری خط لوله قرار داشته و همچنین خاک نامناسب اطراف خط لوله و وجود سنگ های لاشه ای در آن، باعث تخریب پوشش خارجی خط و خوردگی آن شده است.

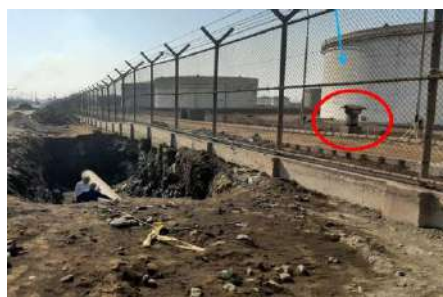
شکل ۱- نصب ترانس در فاصله ۱۰ متری خط

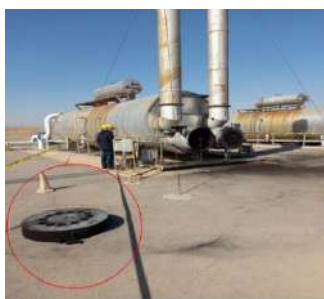
دو نفر از کارکنان پیمانکار اداره گاز جهت بازدید روزانه به محل ایستگاه تقلیل فشار گازی شهری (CGS) مراجعه می‌نمایند. در حین بازدید مشاهده می‌کنند که مشعل هیتر شماره یک خاموش شده است. یکی از کارکنان مقابل درب هیتر شماره یک قرار گرفته و به همکار دیگر خود اعلام می‌کند که دکمه برقی شمعیک هیتر را فشار دهد. پس از فعال شدن دکمه شمعیک، به علت تجمع گاز درون محفظه هیتر، انفجار رخ داده و درب هیتر بر اثر انفجار، پرتاب و با متوفی (صورت و سینه) برخورد می‌کند. بلافاصله با اورژانس تماس گرفته شده و مصدوم به بیمارستان منتقل می‌گردد. به دلیل شدت صدمات وارده، کارمند آسیب دیده در بیمارستان فوت می‌نماید. بررسی نشان داد به علت در سرویس نبودن سیستم کنترل قطع جریان گاز مشعل و روشن نمودن مشعل هیتر، بدون رعایت پیش بینی های لازم و عدم تخلیه و گاززدایی محفظه احتراق هیتر، انفجار رخ داده است.

محل افتادن درب هیتر در اثر انفجار

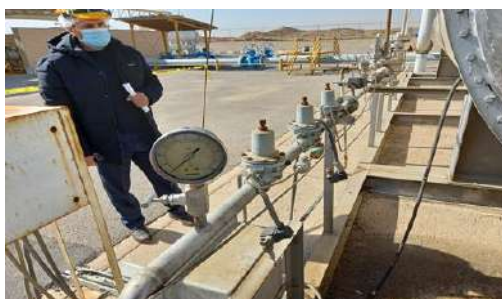
سیستم کنترل هیتر حادثه دیده

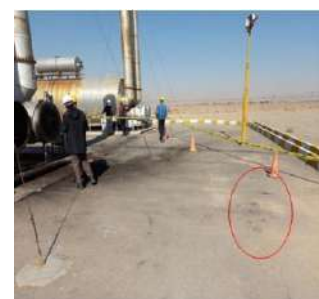
محل افتادن متوفی در اثر انفجار

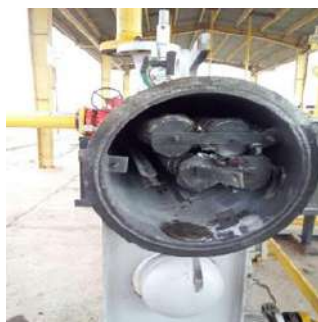
در یک ایستگاه CGS با ظرفیت ۲۰۰۰۰ متر مکعب در ساعت، خط لوله گاز ورودی ابتدا از یک شیر قطع اضطراری LBV عبور می‌نماید و وارد دو عدد تفکیک گر می‌گردد که بوسیله ۶ عدد فیلتر در داخل آن، وظیفه جداسازی میعانات و جامدات را دارند. آلودگی‌ها پس از جداسازی توسط فیلترها به چاله جمع آوری، تخلیه می‌شود. اختلاف فشار ورودی و خروجی فیلترها نشان دهنده اشباع شدن آنها از آلودگی‌ها است که در این زمان باید نسبت به تمیزکاری و یا تعویض آنها اقدام نمود.

در روز حادثه، یکی از کارکنان پیمانکار طبق برنامه کاری مشخص شده، اقدام به باز کردن Cap و خارج کردن ۶ عدد فیلتر و سپس نصب ۶ عدد فیلتر جدید در داخل این تفکیک گر می‌نماید. با اتمام این عمل، Cap را در جای آن قرار داده و اقدام به بستن بست‌های آن می‌کند. پس از باز کردن شیرهای ایزوله و راه اندازی مجدد آن، نشتی گاز از سمت پایین Cap اتفاق افتاده که حین سفت کردن پیچ‌های نگهدارنده آن، پیچ‌ها بریده و Cap جدا شده و به دیوار پشت LBV برخورد می‌کند و به دنبال آن آتش سوزی به صورت آتش فورانی (Jet Fire) رخ می‌دهد؛ دو نفر از کارکنان در اثر آتش سوزی و برخورد Cap و بست‌های آن مصدوم شده و فوت می‌کنند.

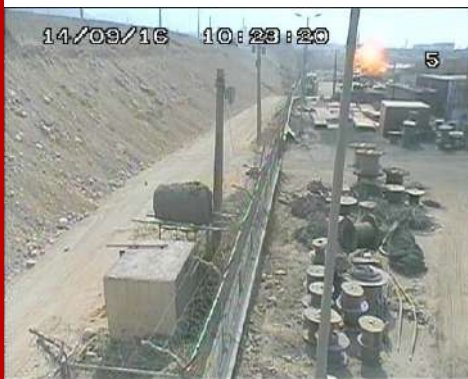
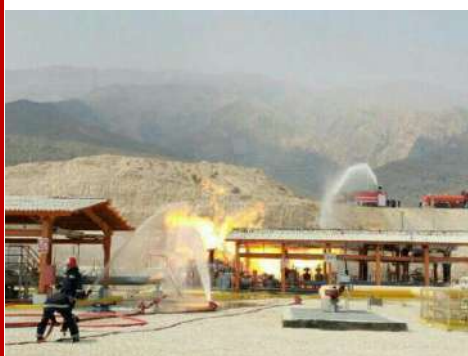
در روز حادثه، در زمان راه اندازی یکی از ردیفهای یک ایستگاه تقلیل فشار گاز، پس از حدود ۳۰ ثانیه، نشت گاز در ردیف در حال راه اندازی و انفجار توده گاز محبوس در زیر سایبان رخ می دهد و با برگشت شعله به محل نشت، آتش به صورت فورانی (Jet Fire) ادامه می یابد. همچنین به علت عمل کردن شیر ایمنی فشار (PSV) مربوط به یکی از خطوط تقلیل فشار، آتش در محل خروجی شیر اطمینان مذکور نیز مشاهده می شود که با گذشت کمتر از ۵ دقیقه با بسته شدن خودکار شیر ایمنی، آتش در این محل خاموش شده ولی در زیر سایبان ادامه می یابد. به منظور کنترل آتش سوزی، شیر گاز ورودی اصلی به ایستگاه بسته می شود و در نتیجه گاز خروجی از تاسیسات که تامین کننده سوخت نیروگاه بوده است دچار افت فشار شده و ۲۰ دقیقه پس از وقوع آتش سوزی، قطع سوخت نیروگاه و قطع برق، منجر به وقوع توقف اضطراری کلی Total Black Shut Down در کلیه مجتمع های دریافت کننده سرویسهای جانبی می گردد. آتش بدلیل برگشت گاز از شبکه توزیع پایین دست به محل نشت تا ۷ ساعت بعد ادامه می یابد. این حادثه منجر به سوختگی سطحی ۴ نفر از کارکنان بهره برداری حاضر در محل می شود. همچنین تجهیزات تاسیسات تقلیل فشار گاز شامل خطوط لوله، شیرهای تنظیم فشار، شیرهای قطع جریان و همچنین بخشی از سازه فلزی دچار آسیب کلی می شوند.

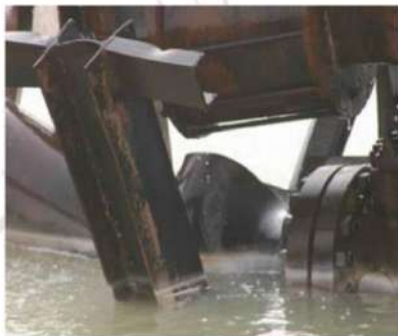
در روز حادثه، ابر بخار در حال توسعه به همراه صدای شدید در محوطه میتیرینگ ورودی به یک مجتمع پتروشیمی، مشاهده می‌شود. محل نشت در فاصله کمی از یک ایستگاه آتش نشانی فرعی، قرار داشته است. آتش نشانان این ایستگاه به منظور رقیق سازی ابر بخار وارد محوطه می‌شوند. با رسیدن ابر گاز در حال توسعه به منبع جرقه/حرارت ناشی از یک تانکر که در فاصله حدود ۷۰ متری از منبع نشت، وارد محوطه شده بود، انفجار ابر گاز رخ داده و شعله به سمت منبع نشت حرکت نموده و حریق ادامه می‌یابد. ادامه حریق باعث پارگی سایر خطوط موجود در محوطه میتیرینگ، می‌شود. حدود سه ساعت پس از وقوع انفجار اولیه، دامنه حریق کاهش یافته و نهایتاً در عصر روز بعد، آتش به طور کامل اطفاء می‌گردد. پس از بررسی حادثه مشخص شد نقص واشر عایق (Insulating Gasket) فلنج بالادست شیر Shut Off خط 14"-NGL در مقطع تغییر خط از زیر زمینی به رو زمینی، ورودی به ایستگاه میتیرینگ که به تازگی مراحل ساختمان و نصب آن به پایان رسیده و در سرویس قرار گرفته بود، عامل شروع نشت اولیه بوده است. به علت فشار و جریان بالای خط ورودی و ترکیبات پروپان، بوتان و پنتان موجود در NGL، ابر گاز قابل انفجار تشکیل و در جهت وزش باد توسعه می‌یابد. در این حادثه، در اثر حرارت ناشی از Flash Fire ایجاد شده در انفجار اولیه، آتش نشانان حاضر در محل دچار سوختگی شدید شده که متأسفانه منجر به درگذشت هشت نفر از آنان می‌شود. ایستگاه آتش نشانی مجاور محل حادثه نیز به طور کامل تخریب می‌گردد.

فلنج ایجاد کننده نشت اولیه

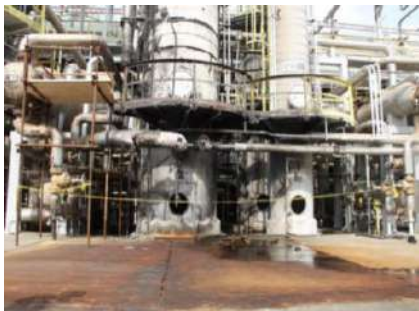
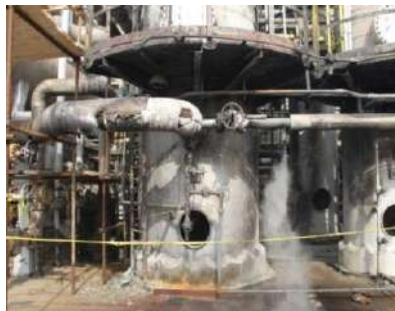
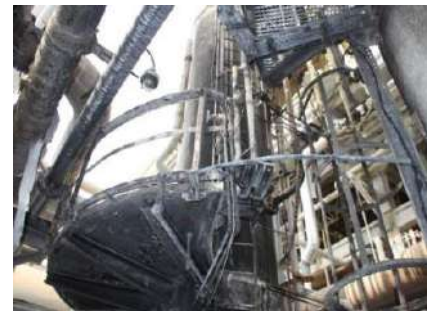
همزمان با فعالیت شستشو و تخلیه برج، روی یک مبدل نیز پروانه کار گرم جهت انجام جوشکاری و برشکاری بر روی Plate مبدل، صادر شده بود.

در عصر روز حادثه، پاشش مواد مذاب ناشی از عملیات گرم در محل مبدل در حال جوشکاری که در فاصله حدود ۳۰ متری از برج در حال شستشو قرار داشته، موجب بروز آتش سوزی درون کانال آب مجاور مبدل که حاوی مواد نفتی بوده می‌گردد و آتش از طریق کانال به سمت برج در حال شستشو، گسترش می‌یابد؛ آتش کل محوطه برج را فرا می‌گیرد و کارکنان داربست‌بندی در بالای برج، اقدام به پریدن از ارتفاع می‌نمایند. دو نفر با پرش روی سکوی برج کناری، موفق به فرار می‌شود. نفر سوم در حین پرش به برج مجاور از ارتفاع حدود ۱۰ متری سقوط نموده و فوت می‌نماید. نفر چهارم از نردبان برج که در محاصره آتش بوده، پایین می‌آید و به شدت دچار سوختگی می‌گردد.

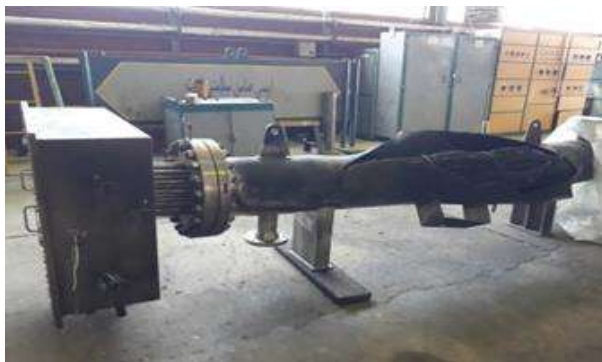
در صبح روز حادثه، صرفاً با بستن شیر و بدون استفاده از اسپید و دیگر روش‌های ایمن کردن، ناحیه‌ای از فرایند واحد، ایزوله و عملیات احیاء آن آغاز می شود. پس از ۳ ساعت و رفع مشکلات فنی، مبدل حرارتی الکتریکی استارت زده می شود. حوالی ظهر روز حادثه، بدلیل افزایش گاز خروجی به فلر (Flare)، از کارمند محوطه خواسته می شود ناحیه احیاء را بررسی نماید. پس از بررسی مشخص می شود که شیر ایمنی رهائش فشار (PRV) خروجی مبدل فعال شده است، به همین دلیل از وی خواسته می شود که شیر ایزوله PRV به صورت دستی بسته و از سرویس خارج شود. در این زمان، مشاهده می شود شیر ایمنی رهائش فشار (PRV) ورودی مبدل نیز فعال شده است و با هماهنگی اتاق کنترل، شیر ایزوله PRV ورودی مبدل نیز بسته می شود. لحظاتی پس از بستن این شیر، فشار مبدل حرارتی افزایش یافته و انفجار و آتش سوزی در مبدل الکتریکی رخ داده و سبب سوختگی و فوت کارمند محوطه حاضر در محل، می شود.

مبدل حرارتی منفجر شده

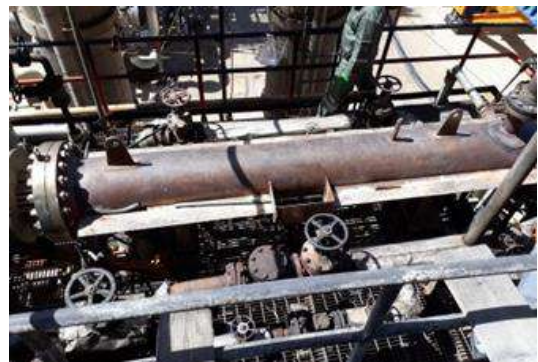
مبدل حرارتی سالم

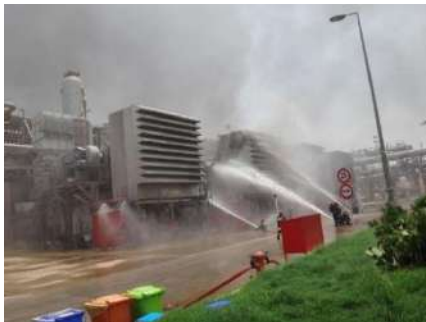
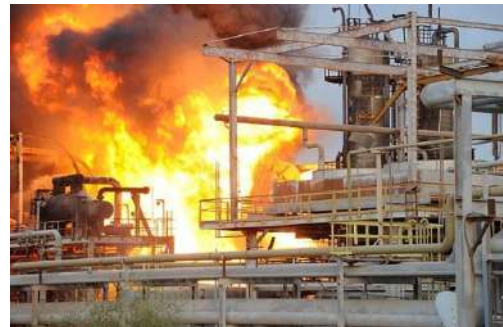
در روز حادثه، هنگامی که چهار دستگاه توربین گازی یک واحد استحصال اتان با ظرفیت کامل در سرویس عملیاتی بوده است، نشت گاز از محل فلنج خروجی صافی مسیر ورودی، موجب تشکیل ابر بخار شده و در اثر حرارت ناشی از یکی از توربین ها، ابتدا انفجار از نوع UVCE و حریق از نوع Flash Fire رخ داده و در ادامه حریق به صورت Jet Fire در محل نشت ادامه می یابد. شیر MOV مربوط به ورودی توربین گازی شماره ۳ (منبع نشت)، به علت قرار گرفتن در معرض Flash fire و سوخته شدن کابل ها، از سرویس خارج و عملیات بستن شیر مذکور به صورت دستی و با پوشش مناسب تیم اطفاء حریق از طریق ایجاد اسپری آب انجام شد. عملیات کنترل و اطفاء حریق ادامه و بعد از حدود دو ساعت، خاتمه می یابد. بررسی علت حادثه نشان داد نشت از محل فلنج ورودی توربین گازی شماره ۳ به علت شکست گسکت نوع Spiral Wound بوده است که مدتی قبل از حادثه با نوع ساخته شده توسط یک سازنده دیگر (غیر از تامین کننده اصلی پروژه) تعویض شده بود. در حالی که آزمونهای کنترل کیفیت و تایید و آزمون نهایی از لحاظ ساختار مکانیکی و متالورژیکی بر اساس استانداردهای مرتبط به درستی انجام نشده بود. در این حادثه سازه فلزی Pipe Rack در معرض آتش فورانی قرار داشت که با اقدام به موقع یکی از کارکنان بهره برداری و باز کردن اسپری آب، از خطر گسیختگی و ریزش سازه و خطوط لوله روی آن، جلوگیری شد.

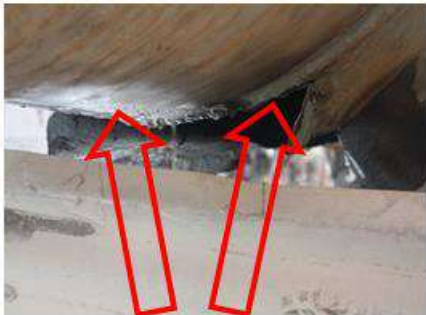
محل Rapture و نحوه گسیختگی در کنار خط جوش

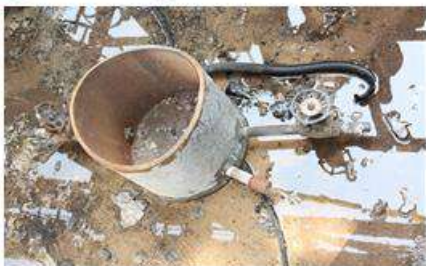
BOX-12 تهیه شده جهت نصب در محل نشت

MDEA در خط 32"

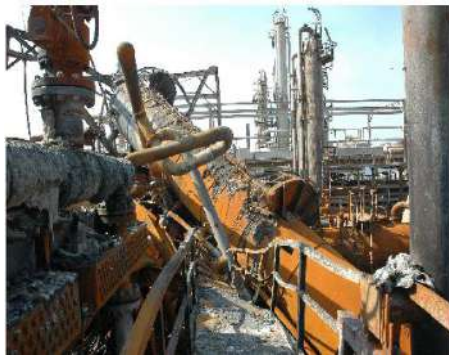
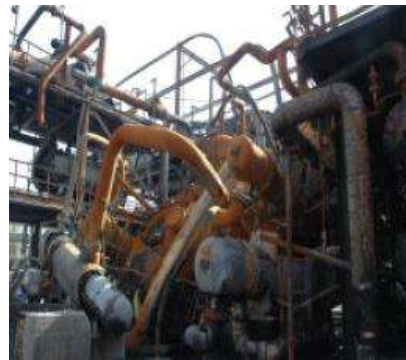
در یک واحد تولید LPG، کشیک ارشد نوبتکاری شیفت شب، متوجه نشت از اطراف فلنج مسیر ورودی به یک مبدل شده و بوسیله بی سیم، موضوع را سریعاً به اطلاع اتاق کنترل بهره برداری اطلاع می دهد. سه نفر از کارکنان محوطه واحد به همراه سرپرست ناحیه جهت ایزوله نمودن مبدل و بستن شیرهای ورودی و خروجی ریپویلر به محل نشت، مراجعه می کنند. در هنگام تلاش تیم برای ایزوله کردن مبدل، ناگهان دبی جریان نشتی افزایش می یابد و ابر بخار تشکیل شده با رسیدن به منبع حرارتی (احتمالاً دودکش Stack توربوکمپرسور واحد مجاور) منفجر می شود. بر اثر موج این انفجار، سرپرست ناحیه و کشیک ارشد که در فاصله حدود ۱۰ متری از محل نشت حضور داشتند، پرتاب می شوند. با ادامه نشت از فلنج و آتش فورانی، تجهیزات و خطوط لوله اطراف در مواجهه با حریق قرار می گیرند و موجب تخریب پایه برج مجاور (skirt) که فاقد پوشش ضد حریق بوده است و واژگونی آن بر روی پایپ رک مجاور می گردد. پس از گذشت چند دقیقه جداره خط لوله از درز جوش پاره شده و منجر به شکل گیری آتش کروی (Fireball) به ارتفاع ۸۰ متر می شود. در اثر این حادثه ۴ نفر از کارکنان واحد بهره برداری، جان خود را از دست دادند.

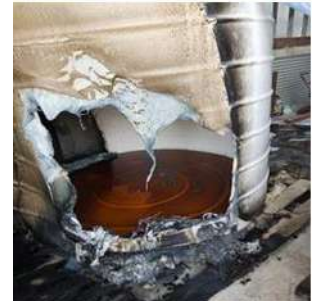
جهت افزایش بهره وری تاسیسات بویلر یک واحد فرایندی، دو کندانسور به کندانسورهای پیش بینی شده در طراحی اولیه اضافه می شود و جهت جذب بخارات باقی مانده از آخرین کندانسور، یک شیلنگ در بشکه حاوی گازوئیل قرار می گیرد. تاسیسات مذکور زیر یک سوله-سایبان، قرار داشته است. در روز حادثه، به دلیل افزایش سطح level برج، سیال فرایندی به داخل کندانسورها تخلیه و از مسیر شیلنگ درون بشکه گازوئیل کندانسور آخر، به محوطه نشت و موجب تشکیل ابر بخار قابل اشتعال در محیط می شود. با رسیدن ابر بخار به منبع جرقه (اجاق گازی و یا کولر گازی موجود در سوله بویلر) آتش سوزی ایجاد می شود. از سه نفر اپراتور حاضر در سوله، دو نفر در خلاف جهت آتش حرکت کرده که منجر به سوختگی مختصر آنها می گردد. اما نفر سوم در جهت آتش و به سمت منبع نشت، حرکت می کند که دچار سوختگی شدید شده و فوت می نماید. فیلم های دوربین مدار بسته، نشان دهنده بروز آتش استخری در محل کندانسورها در اثر Over Flow برج در کندانسورها و ریزش به محیط، بوده است. پس از شروع آتش و جهت پیشگیری از بروز حوادث احتمالی دیگر، سیستم برق محوطه قطع شد و در نتیجه پمپ های آب آتش نشانی که از نوع برقی بوده اند، از سرویس خارج می شوند. به دلیل تحت فشار نبودن رینگ آب آتش نشانی، عملیات اطفاء بوسیله تیم های آتش نشانی برون سازمانی انجام گردید و زمان طلایی برای اقدام زود هنگام اطفاء حریق، از دست می رود. در بررسی حادثه مشخص شد هیچ سند و مدرکی مبنی بر انجام فرایند مدیریت تغییر MOC و مطالعات مهندسی برای اضافه شدن دو کندانسور، در سازمان وجود نداشته است!

وضعیت بشکه پلی اتیلنی حاوی گازوئیل

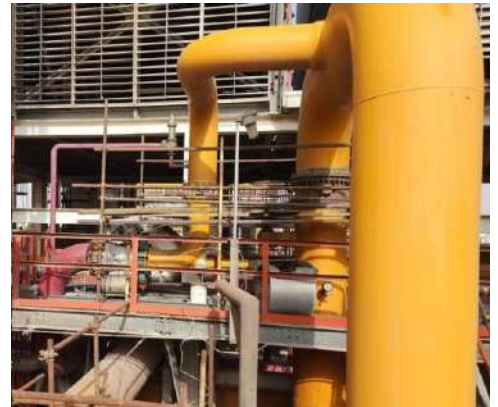
شیر کنترل فشار بالای ظرف رفلاکس

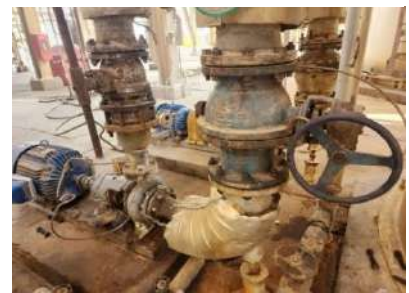
محل تخلیه آب شستشو  
(زانویی از این نقطه باز شده است)

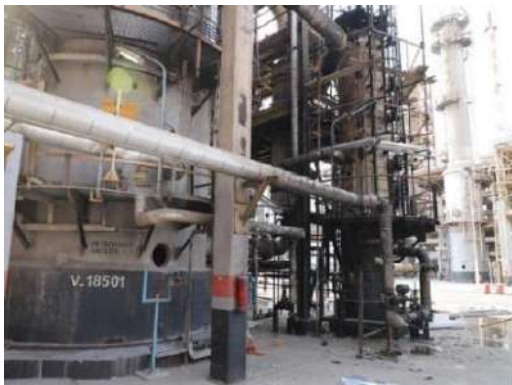
حوالی عصر، بدلیل حجم بالای آب گرم تخلیه شده، بخارات قابل اشتعال از درب یکی از منهول های سیستم پساب واحد (شکل ۱) به محوطه منتشر و در ابتدا یک Flash Fire رخ می دهد. یکی از پرسنل بهره برداری حاضر در محوطه به منظور بستن مسیر تخلیه آب کندانس، اقدام به نزدیک شدن به ظرف می نماید که در این زمان با حجمی از آتش مواجه شده و دچار سوختگی شدید می شود. ۴ نفر دیگر از کارکنان بهره برداری حاضر در محوطه نیز دچار سوختگی می شوند. در این حادثه متأسفانه دو نفر فوت و سه نفر دیگر دچار سوختگی می شوند. بررسی حادثه نشان داد تخلیه حجم زیادی از آب کندانس داغ منجر به تبخیر هیدروکربن های مانده در سیستم جمع آوری پساب صنعتی واحد و نشت بخارات از یکی از سامپهای محوطه به محیط شده و در اثر رسیدن بخارات به دیزل ژنراتور، آتش سوزی به وقوع پیوسته است.

شکل ۱- محل خروج بخارات به محوطه واحد

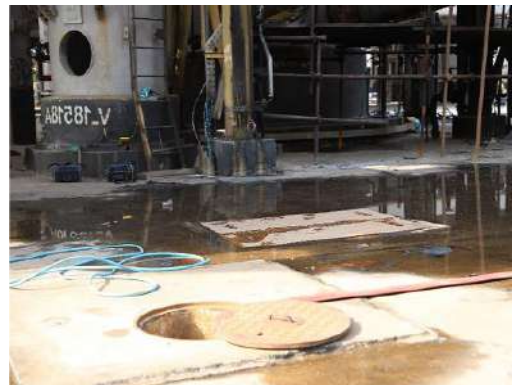
شکل ۲- محل آتش سوزی

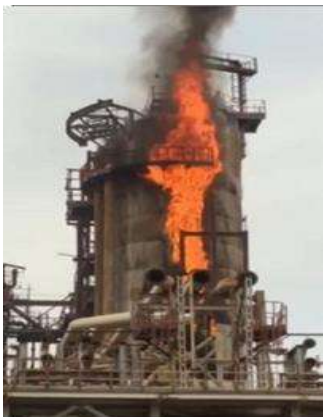
در یک واحد پالایشگاهی، بدنه برج یک واحد تقطیر با عمر بیش از ۳۰ سال - در محدوده توزیع کننده مایع برگشتی (Reflux) آن - سوراخ شده و سیال نشت یافته ابتدا باعث آلوده شدن عایق های بدنه برج و سپس آتش سوزی در محدوده بالایی برج گردید. پس از آتش سوزی، واحد به صورت اضطراری از سرویس خارج و آتش خاموش شد؛ پس از بررسی بدنه و جدا کردن عایق خارجی برج، بر روی بدنه آن سوراخی به ابعاد ۲۰ \* ۵ سانتی متر مشاهده شد. آخرین سوابق ضخامت سنجی این ناحیه مربوط به ۱۰ سال قبل و در حین تعمیرات اساسی واحد بوده است. خوشبختانه این حادثه آسیب پرسنلی به همراه نداشت و تنها منجر به ایجاد خسارت جزئی به عایق های بدنه برج در ناحیه آتش سوزی گردید.

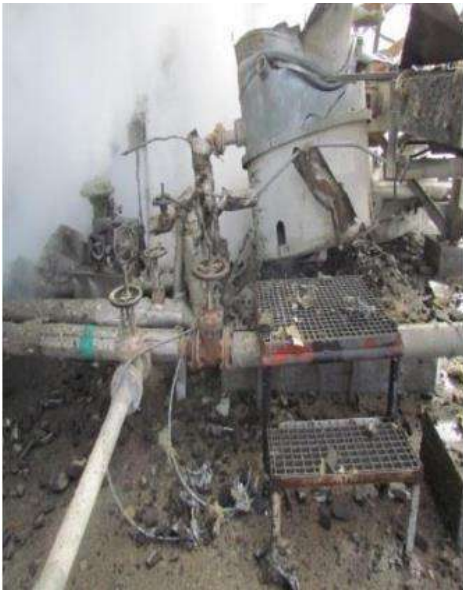
در هنگام راه اندازی یکی از واحدهای پتروشیمی در منطقه ای با شرایط جوی سرد، سرما و برودت شدید هوا موجب یخ زدگی کندانس بخارات در مسیر شیر یک طرفه خروجی و انسداد مسیر، می گردد. بدلیل مسدود بودن مسیر خروجی، فشار ظرف فرایندی افزایش یافته و با افزایش ناگهانی فشار، ظرف منفجر می شود. در اثر انفجار، بخشی از قطعات به تجهیزات مجاور برخورد می کند و میزان زیادی بخار در فضا آزاد می گردد. تیم ایمنی و آتش نشانی در محل حاضر می شوند و جستجوی نفرات واحد برای اطمینان از سلامت آنها، صورت می گیرد. بدلیل انتشار ابر بخار ناشی از آسیب دیدگی تجهیزات مجاور، همزمان عملیات گازسنجی انجام می شود تا از عدم امکان وقوع حادثه زنجیره ای (دومینو) اطمینان حاصل شود. بررسی های حادثه نشان داد برای ظرف منفجر شده، شیر ایمنی تخلیه فشار (PSV)، طراحی و نصب نشده بوده است.

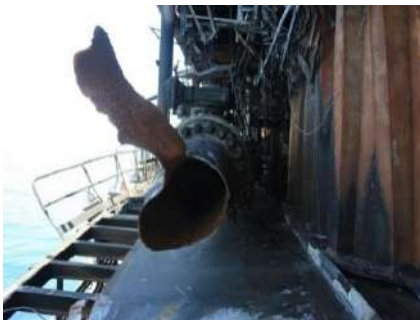
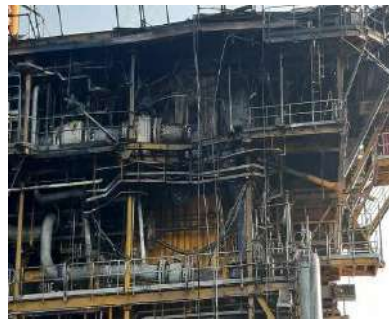
در یک سکوی دریایی گازی، انفجار و آتش سوزی در محل محفظه ارسال توپک (Pig launcher) در ناحیه Main deck اتفاق افتاد. به دنبال شروع آتش سوزی و زبانه کشیدن شعله های آتش به طرف بالا و وجود وسایل قابل اشتعال، آتش ناحیه Top deck سکو را فرا می گیرد. در زمان حادثه ۲ نفر از پرسنل در اتاق کنترل سکو و مابقی در Top deck حضور داشتند. با شنیدن صدای انفجار، کارکنان روی سکو به طرف پل فلر فرار کرده و با رسیدن کشتی از طریق Bridge support tripod jacket که در وسط پل فلر واقع شده بود و با استفاده از Scramble net سکو را ترک می نمایند. وجود Blast wall بین محل انفجار با اتاق کنترل و سایر قسمت های فرایندی، موجب کاهش خسارت جانی و مالی در این حادثه گردیده است. بررسی حادثه نشان داد موقعیت ایزومتریک Pig launcher به گونه ای طراحی شده بود که جریان ساکن سیال خورنده در آن وجود داشته و به مرور زمان دچار خوردگی و کاهش ضخامت شده بود.

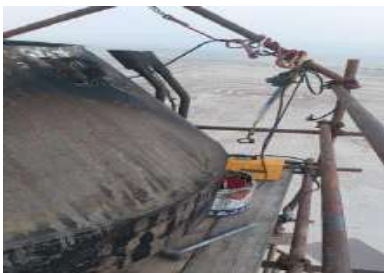
در یک واحد پالایشی، پس از توقف واحد به منظور انجام تعمیرات اساسی، گاززدایی و خنثی سازی ظروف و تجهیزات فرایندی از طریق شبکه فلر در دستور کار قرار گرفت. تاسیسات مذکور فاقد سیستم تامین و شبکه ازل بوده است و با بکارگیری پکیج های پرتابل، ازل مورد نیاز برای پاکسازی و خنثی سازی ظروف و جاروب کردن (swipe) گازها و بخارات قابل اشتعال به سمت شبکه فلر تامین می شود. یکی از دستورکارهای تعمیرات اساسی، بازرسی و تعمیر تیپ فلر واحد بوده است. بدین منظور، از طریق افزایش سطح آب ظرف Seal Drum پایین فلر و در نتیجه قطع شدن مسیر گاز ارسالی به فلر، شعله خاموش و سپس آب درون Seal Drum مجدداً تخلیه می شود. چند روز پس از خاموش شدن فلر، به منظور آماده سازی شرایط برای بازرسی و جوشکاری در تیپ فلر، مسیر لوله کشی خروجی K.O. Drum به سمت فلر با نصب صفحه مسدود کننده، از K.O. Drum جداسازی می شود. چهار روز پس از جداسازی، پروانه کار به منظور جوشکاری بر روی تیپ فلر صادر می شود و تیم کاری شامل یک جوشکار و کمکی بالای سازه فلر مستقر می شوند. حین انجام جوشکاری، انفجاری داخل استک فلر رخ داده و جوشکار که بر روی تخته داربست روی دهانه خروجی تیپ فلر در حال جوشکاری بوده است، در اثر موج فشار ناشی از انفجار، پرتاب شده و از ارتفاع ۸۰ متری سقوط می کند. فرد جوشکار مجهز به کمر بند هارنس متصل به سازه داربست بندی بوده است لیکن در زمان انفجار، کمر بند ایمنی بدلیل موج انفجار از محل اتصال، کنده شده است. علاوه بر فوت جوشکار، این انفجار سبب حرکت طولی لوله در مسیر آن و شکسته شدن برخی ساپورت ها، گردید. در بررسی حادثه مشخص شد به دلیل تغییر پارامترهای اجزای متشکله خوراک واحد و ارسال گازهای اسیدی و خوردنده به سمت فلر، نرخ خوردگی تیپ فلر به شدت افزایش یافته و بدلیل سوراخ شدگی و خوردگی آن، مکرراً مورد بازرسی و تعمیر قرار می گرفت.

تیپ فلر در حال جوشکاری

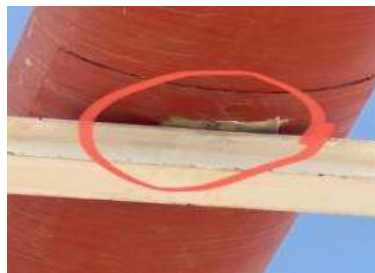
حرکت طولی خط فلر روی ساپورت

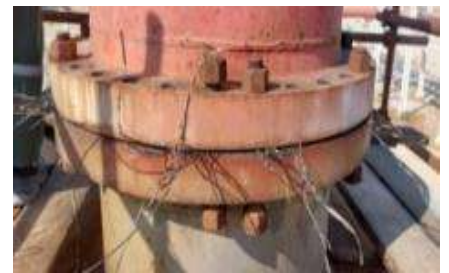
تخریب گسکت فلنج

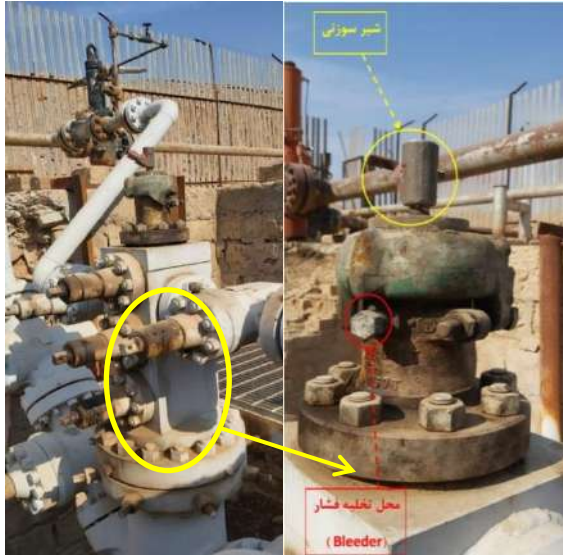
یک روز قبل از حادثه، چاه نفتی جهت انجام آزمایش استاتیک بسته می‌شود. در صبح روز حادثه، واحد انجام آزمایش فشار ساکن گروه خدمات چاه‌ها همراه با سرپرست گروه مطابق برنامه و درخواست مهندسی مخازن پس از اخذ اطلاعات عمومی چاه، به محل مذکور عزیمت می‌نمایند. پس از حضور در محل چاه، بررسی اولیه ادوات مرتبط، استقرار خودرو حامل دستگاه‌های مرتبط، تنظیم و چک کردن چاه و ادوات مرتبط با آن و بررسی شیرآلات تاج چاه صورت می‌گیرد. در ادامه و پس از شروع کار، یک نفر از پرسنل به منظور بازکردن درپوش (Cap) چاه روی پلتفرم مجاور درپوش مذکور استقرار یافته و به منظور تخلیه فشار ذخیره شده، اقدام به بازنمودن شیر سوزنی درپوش می‌نماید.

پس از تخلیه گاز محبوس شده در فضای حدفاصل شیر عمقی و درپوش مذکور، اقدام به بازنمودن پیچ و مهره نگهدارنده درپوش نموده و پس از آن با استفاده از چکش، جهت چرخاندن و باز شدن درپوش، ضربه ای به آن وارد می‌نماید که در این هنگام درپوش بدلیل احتمال گرفتگی روزنه خروجی شیر سوزنی بوسیله رسوبات، از محل خود رها شده و پس از برخورد با پیشانی فرد به بیرون از محدوده حصار چاه پرتاب می‌گردد. شخص حادثه دیده توسط همکارانش با خودرو مستقر در محل به بیمارستان منتقل گردید که متأسفانه ایشان قبل از رسیدن به بیمارستان دارای علائم حیاتی نبوده و فوت می‌نماید.

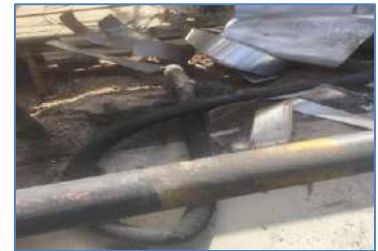
شکل ۱- شیلنگ بارگیری

- در بارگیری یا تخلیه مایعات قابل اشتعال نارسانا / کم رسانا، پیشگیری از خطرات الکتریسته ساکن بسیار اهمیت دارد. تخلیه بارهای ساکن الکتریکی می‌تواند انرژی مورد نیاز انفجار درون تانکر را بوجود آورد (منبع API-2003).
- استاندارد NFPA385 الزامات مورد نیاز را جهت ساخت و بارگیری/تخلیه تانکر حمل مایعات قابل اشتعال، ارائه می‌دهد.

- ایستگاه بارگیری باید مجهز به بازوهای استاندارد باشد. نوع سیستم بارگیری (Top/Bottom Loading) باید بر اساس نوع مایع قابل اشتعال تعیین شود.
- به منظور پیشگیری از خطرات ایجاد / تخلیه الکتریسته ساکن، بازوی بارگیری باید تا فاصله ۱۵ سانتی متری کف تانکر از طریق دریچه‌های بالا، وارد تانکر شود.

- با طراحی و اجرای سیستم اتصال به زمین هوشمند، از موثر بودن سیستم ارت و همبندی بین بازوی بارگیری و تانکر اطمینان حاصل نمایید. توصیه می‌شود سیستم ارتینگ مجهز به شیر بارگیری Interlock باشد تا پس از برقراری موثر ارت و همبندی، اجازه باز شدن شیر صادر شود.

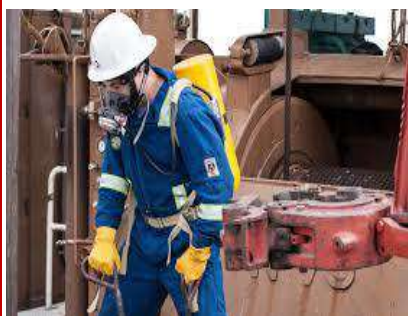
روز قبل از حادثه، تعمیرات اساسی مخزن بهره‌برداری (Production tank) با انجام عملیات ایزولاسیون شیرهای ورودی و خروجی مخزن توسط پیمانکار آغاز می‌گردد. پس از انجام ایزولاسیون، به‌منظور تخمین میزان لجن نفتی موجود در کف مخزن، دریچه آدمرو مخزن باز و داخل مخزن رؤیت می‌شود، سپس این دریچه به‌طور موقت (با چهار مهره) بسته می‌شود و به‌منظور جلوگیری از ایجاد خلأ در اثر کاهش فشار داخلی مخزن به واسطه مواجهه با دمای سرد در شب و در نتیجه تغییر فرم مخزن آن، دریچه فوقانی مخزن (۱۶ اینچ) باز می‌گردد. صبح روز حادثه، ۳ نفر از نیروهای پیمانکار، جهت انجام فعالیت لایروبی مخزن، وارد تاسیسات می‌شوند. نیروهای پیمانکار به محل مخزن مراجعه و پس از حفر گودالی در نزدیکی مخزن اقدام به باز نمودن دریچه آدمرو می‌کنند که غلظت زیاد گاز سولفید هیدروژن، موجب فوت یک نفر و مسمومیت دو نفر دیگر می‌گردد. به دلیل عدم حضور سرپرست بهره‌برداری کارخانه جهت صدور و تأیید پروانه و ناظر تعمیرات اساسی جهت دریافت تأیید پروانه در واحد بهره‌برداری، پروانه کار برای باز کردن دریچه صادر نشده بود.

- اتخاذ تدابیر پیشگیرانه و در دسترس بودن تجهیزات مقابله با گاز  $H_2S$  از قبیل دستگاه تنفسی، ماسک تنفسی کارتریج دار و دستگاه‌های پرتابل تشخیص گاز  $H_2S$  در هنگام انجام کار در محوطه‌های حاوی گاز  $H_2S$  ضروری می‌باشد.
- برای انجام هر کاری در تاسیسات، صدور پروانه کار و انجام گاز سنجی شامل گازهای قابل اشتعال و گازهای سمی، الزامی است.
- شناسایی مخاطرات و ارزیابی ریسک‌ها از جمله مخاطرات مرتبط با وجود گاز سولفید هیدروژن در انجام فعالیت‌های تعمیرات اساسی برای پیش‌بینی تمهیدات پیشگیرانه الزامی است.
- جهت جلوگیری از هرگونه اشتباه در انجام کار، روش اجرایی و دستورالعمل کاری شفاف به کارکنان پیمانکار ارائه شود.
- قبل از شروع کار از پیاده‌سازی صحیح و اثربخش الزامات و رویه‌های مدیریت HSE پیمانکاران از جمله HSE Plan اطمینان حاصل شود.

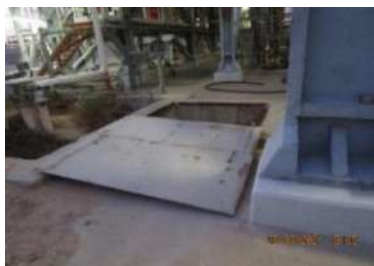
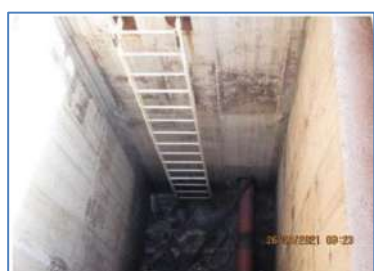
بدنبال گزارش های واحد HSE مبنی بر احتمال نشت گاز هیدروژن سولفور در محوطه اطراف یک حوضچه شیر (Valve pit) و همچنین نتایج ضخامت سنجی قبلی واحد بازرسی فنی بر روی یک رشته خط لوله ۶ اینچ تخلیه مایعات هیدروکربنی مازاد واحدهای عملیاتی به ظرف Sump، تصمیم گرفته می شود با تزریق آب با فشار بالا به خط لوله مذکور، نسبت به رفع گرفتگی و تشخیص موضعی محل نشتی اقدام گردد. در حین انجام این فرایند، اپراتور ارشد اتاق کنترل از اپراتور محوطه می خواهد تا وضعیت شیر ورودی به ظرف Sump را از حالت بسته به باز تغییر دهد. اپراتور محوطه بدون هماهنگی با واحد HSE و سایر همکاران عملیاتی اقدام به ورود به حوضچه شیر (Valve pit) با عمق بیش از ۳ متر می نماید. بدنبال قطع ارتباط رادیویی اپراتور محوطه با اتاق کنترل، اپراتور دوم در محل حاضر و متوجه گاز گرفتگی اپراتور اول می شود و موضوع را به واحد HSE اطلاع رسانی می نماید. پس از حضور تیم امداد و نجات و خارج کردن مصدوم از درون حوضچه، اقدامات انجام شده در مرکز درمانی موثر واقع نگردید و متأسفانه منجر به فوت وی می شود.

بررسی حادثه نشان داد پس از راه اندازی تاسیسات اصلی؛ طراحی، ساخت و راه اندازی یک واحد کاستیک بدون پیش بینی مسیر تخلیه مجزای ضایعات خروجی واحد ( با توجه به نرخ خوردگی بالای این ضایعات) انجام شده و بدلیل قدمت زیاد و متناسب نبودن طراحی خط با میزان خوردگی مواد و مایعات تخلیه شده، موجب ایجاد خوردگی و در نهایت سوراخ شدن خط لوله گردیده و نشت و تجمع گاز در حوضچه را به دنبال داشته است.

- فرایند مدیریت تغییر برای کلیه تغییرات فرایندی - بویژه تغییر در ماهیت سیال در خطوط و تجهیزات- باید به طور کامل انجام شود. در این حادثه، با توجه به اجرای طرح جدید واحد کاستیک و تخلیه پساب، این طرح به عنوان یک ماده جدید با قابلیت خوردگی در خط لوله موجود، لازم بوده است تا مطالعات لازم برای انجام این تغییر مد نظر قرار گیرد.
- حوضچه های شیر عموماً دارای خطر تجمع بخارات قابل اشتعال و سمی سنگین تر از هوا می باشند. یک راهکار موثر این است که مکانیزم hand wheel شیرهای موجود در حوضچه به نحوی اصلاح شوند تا افراد بدون نیاز به رفتن به داخل حوضچه بتوانند از بیرون نسبت به باز و بسته کردن آن اقدام نمایند.

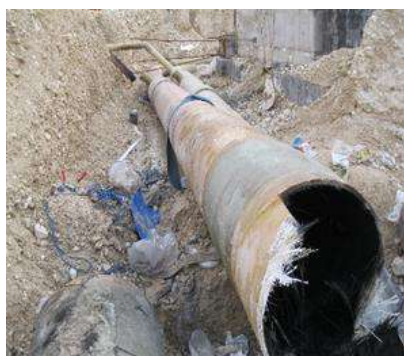
پیرو پروانه کار صادره، فعالیت چسب کاری (Laminate) بر روی اتصال لوله GRP در حال انجام بوده است. مطابق شکل با اضافه نمودن آخرین اتصال، طول خط لوله به ۲۶۰ متر افزایش پیدا کرده و به همین دلیل تهویه اتمسفر درون لوله توسط فن مکنده تعبیه شده با اشکال مواجه شده و تهویه به درستی و به طور کامل صورت نگرفته است. مطابق روزهای قبل، مسئول HSE چک کردن اولیه محل کار را بدون انجام گاز سنجی انجام می دهد. پس از صدور پروانه کار دو نفر از کارکنان برای انجام چسب کاری وارد لوله می شوند. نفر اول اقدام به چسب زنی نموده، نفر دوم نوار فایبرگلاس را می چسباند و نفر سوم نیز مشغول آماده سازی ظروف حاوی مواد بوده و نفر چهارم نیز در قسمت ورودی لوله مستقر بوده است. در حین انجام کار، ناگهان یکی از کارکنان داخل لوله تقاضای کمک نموده و اعلام حریق می نماید که در این حین یکی از حاضرین در محل، وارد لوله می شود ولی به دلیل مواجهه با حریق در محل نصب اتصال آخر، از پیشروی در داخل لوله باز می ماند. در این حادثه سه نفر از کارکنان شرکت پیمانکاری، در داخل خط لوله فوت می نمایند. در بررسی حادثه مشخص شد به احتمال زیاد برای پیش گرم کردن داخل لوله از مشعل استفاده شده که منجر به آتش سوزی شده است.

- انجام چسب کاری به روش اصولی و صحیح و ایمن (نشت بندی لوله ها باید با برش دو طرف کوپلینگ ها و حذف آن و نصب کوپلینگ جدید اجرا گردد). در صورت امکان، چسب کاری از بیرون لوله انجام شود.
- قبل از انجام کار، شناسایی خطرات و ارزیابی ریسک انجام شده و مخاطرات مواد شیمیایی مورد استفاده به طور دقیق مورد ارزیابی قرار گیرد.
- با برگزاری جلسات توجیهی قبل از شروع کار (TBM)، افراد از خطرات مواد شیمیایی مورد استفاده، آگاهی یابند.
- سناریوهای محتمل شرایط اضطراری، شناسایی و نحوه واکنش تعیین و تمهیدات مورد نیاز قبل از شروع به کار فراهم شود.
- مواد شیمیایی اپوکسی و رزین های حلال دارای خطرات برهم کنش شیمیایی ناشی از اختلاط می باشند. با بررسی برگه های اطلاعات ایمنی مواد شیمیایی (SDS)، این خطرات را بررسی کنید.

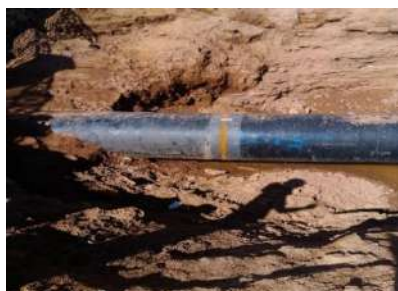
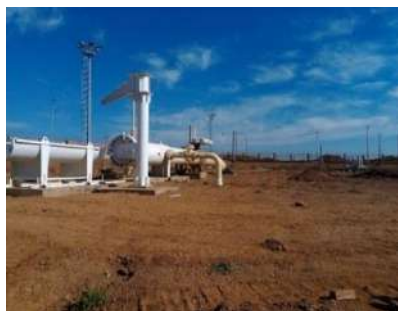
روز قبل از حادثه، سرپرست کارگاه پیمانکار اصلی به صورت تلفنی با مسئول پیمانکار فرعی به منظور اعزام یکی از کارکنان برای انجام رادیوگرافی سرجوش یک لوله، واقع در محدوده ایستگاه اندازه گیری گاز (محدوده فنس پیمانکار فرعی) هماهنگی می نماید. در روز حادثه، پرتونگار در محل کار حضور یافته و از سرپرست کارگاه پیمانکار فرعی برای انجام کار محوله درخواست هماهنگی می نماید. سرپرست کارگاه به سرپرست پیمانکار اصلی اطلاع می دهد که پرتونگار متقاضی باز کردن درب محفظه دریافت توپک به منظور وارد شدن به داخل لوله برای انجام پرتونگاری می باشد و سرپرست پیمانکار اصلی موافقت خود را با باز کردن درب محفظه اعلام می کند. درب محفظه باز و به کارشناس HSE ایستگاه به منظور حضور در محل اطلاع رسانی می شود و مسئول مربوطه، قبل از رسیدن کارشناس HSE محل کار را ترک نموده و پرتونگار بدون حضور کارشناس HSE وارد لوله می شود. بعد از گذشت ۷ دقیقه، یکی از افراد حاضر در محل، متوجه صدای خس خس از داخل لوله می شود. بعد از خارج نمودن پرتونگار از داخل لوله، مشخص می شود وی به دلیل خفگی ناشی از کمبود اکسیژن در داخل لوله، جان خود را از دست داده است.

- ساز و کار ارتباطی موثر بین کلیه ذینفعان شامل پیمانکاران اصلی و فرعی و مسئولان تاسیسات، ایجاد و نقش هر کدام از آنها در طرح ریزی، ایمن سازی و اجرای کار، مشخص شود.
- قبل از ورود به فضای بسته، باید اتمسفر درون آن پایش و از ایمن بودن شرایط برای ورود، اطمینان حاصل شود.
- با برگزاری جلسات توجیهی قبل از شروع کار (TBM)، افراد از خطرات محیط کار آگاهی یابند.

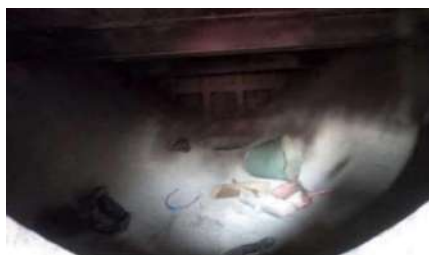
در تعمیرات اساسی یک واحد پالایش گاز، تعویض کاتالیست یک راکتور در دستور کار قرار می گیرد. پس از شارژ کاتالیست جدید، لازم است غبارزدایی (Dedusting) درون راکتور انجام و سپس بسته شود. برای انجام این کار تصمیم گرفته می شود از سیکل Air Blower موجود در مسیر فرایندی راکتور استفاده شود. به این منظور، صفحه مسدود کننده خط لوله ورودی راکتور برداشته و درب آدم رو پایینی آن برای خروج گرد و غبار باز می شود. پس از فعال شدن Air Blower مسیر ورودی، غبار زدایی آغاز و ساعت ۶ صبح به اتمام می رسد و پس از آن کلیه فعالیت های درون راکتور به مدت ۲۰ ساعت به تعلیق در می آید. حدود ساعت ۲ بامداد روز بعد مقرر می شود نسبت به تمیزکاری نهایی و جمع آوری باقی مانده خاک و غبار ناشی از عملیات غبار زدایی موجود در کف راکتور اقدام و راکتور آماده بسته شدن (Box up) شود. دو نفر از کارگران نظیف کار به همراه سرپرست جهت انجام کار در محل حاضر می شوند. این دو نفر در حضور سرپرست (بدون پروانه کار) وارد راکتور می شوند در حالی که تا آن زمان پروانه کار ورود به فضای بسته برای این فعالیت صادر نشده بود - و بعد از گذشت چند دقیقه اعلام می شود یکی از کارگران در داخل راکتور بیهوش شده است و نفر دوم نیز شرایط مناسبی ندارد، که با حضور تیم امداد و نجات نفرات از راکتور خارج، ولی متأسفانه نفر اول فوت می نماید. در بررسی حادثه مشخص شد با توجه به مسیر حرکت هوا از Air Blower به سمت راکتور و تجهیزات موجود در این مسیر، به احتمال زیاد عملیات هوازنی موجب جابجایی گازهای سمی از تجهیزات و خطوط مسیر حرکت هوا به داخل راکتور شده و پس از اتمام هوازنی، اتمسفر آن آلوده به گازهای خفه کننده و سمی بویژه در بخش کف راکتور بوده است.

- پس از انجام جداسازی، تخلیه محتویات، تمیزکاری (Cleaning)، پاکسازی (Purging) و به منظور تخلیه موثر گازها و بخارات خطرناک از درون فضای بسته، فضای درون محفظه، پیش از ورود، به نحو موثر و مناسب تهویه شود (تهویه طبیعی یا استفاده از فن مناسب). با توجه به اینکه در صورت قطع جریان تهویه، اتمسفر مخاطره آمیز در فضای بسته می تواند مجدداً ایجاد شود، از این رو تهویه باید تا حد ممکن پیوسته باشد.
- باید هم زمان با باز شدن دریچه های ورودی به ظروف، ضمن نصب تابلو و علائم هشداردهنده، از ورود افراد به داخل ظروف قبل از صدور پروانه ورود جلوگیری شود.
- بعد از صدور پروانه ورود/کار و قبل از هر بار ورود به فضای بسته، باید نتایج آزمایش گاز در پروانه ورود درج شود. حین کار در فضای بسته باید پایش اتمسفر به صورت مستمر انجام شود.

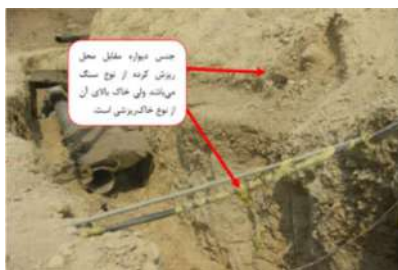
برای انجام جوشکاری خط لوله در داخل یک کانال، پروانه کار اصلی با مدت اعتبار یک هفته صادر می‌گردد. در صبح روز حادثه و پس از انجام تست گاز، مجوز اصلی برای ادامه کار، امضا می‌شود. پروانه کار مکمل با عنوان "اجازه کار در داخل کانال" نیز توسط واحد نوبت‌کاری امضا شده، ولی توسط واحد HSE به دلیل شرایط ناایمن کانال از جمله نبود راه یا پله ورود و خروج به داخل کانال، تایید نمی‌شود و اجازه کار در داخل کانال صادر نمی‌گردد؛ اما بی توجه به این موضوع، کار شروع می‌شود. حدود ساعت ۱۳ همان روز، سایید بومی که در روز قبل از حادثه به دلیل خرابی (پاره شدن زنجیر) در کنار کانال متوقف شده بود پس از رفع اشکال، توسط یکی از جوشکاران به حرکت درمی‌آید. در اثر حرکت سایید بوم از کنار کانال، خاک بخشی از دیواره در اثر وزن و فشار سایید بوم به داخل کانال ریزش می‌کند و بر روی جوشکار که در داخل کانال در حال جوشکاری بر روی لوله بوده فرو می‌ریزد. این حادثه متأسفانه منجر به مرگ جوشکار در داخل کانال می‌شود.

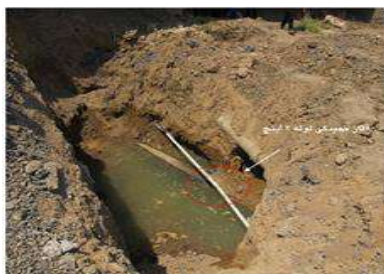
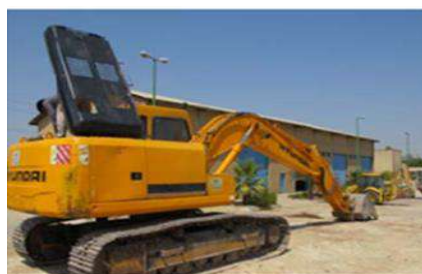
پس از انجام پیگ رانی یک خط لوله، به منظور شناسایی و بررسی نقاط معیوب، عملیات حفاری بر روی خط انجام می‌شود. حدود یک هفته بعد از حفاری، مقرر می‌شود نمایندگان بازرسی فنی از محل بازدید نمایند. مسئول محوطه حدود ساعت ۱۱ صبح روز حادثه در محل حاضر شده و پس از بررسی محیطی، علی‌رغم اینکه شرایط کانال حفاری شده مطابق دستورالعمل حفاری و گودبرداری نبوده، اقدام به صدور پروانه کار گرم می‌نماید. دیواره کانال دارای شیب زیاد بوده و تمهیدات لازم برای ورود و خروج نظیر نردبان پیش بینی نشده بود.

مسئول اجرای کار با توجه به شرایط خاک منطقه و جمع شدن آب در کانال با استفاده از بیل مکانیکی مستقر در محل، آب کانال را خالی نموده و با ریختن خاک، شرایط را جهت ورود کارکنان بازرسی فنی آماده می‌نماید. در ساعت ۱۳ همان روز، نمایندگان بازرسی فنی به محل رسیده و جهت بررسی عیب گزارش شده وارد کانال می‌شوند. با توجه به شرایط کانال حفاری شده و عدم پیش بینی تمهیدات ورود و خروج مناسب و ایمن به آن، جابجایی کارکنان مذکور توسط Bucket بیل مکانیکی انجام شده است. نماینده بازرسی فنی پس از ورود به کانال وسایل خود را در گوشه کانال قرار داده و در طرف دیگر با استفاده از برس سیمی نسبت به تمیز کردن محل عیب روی لوله اقدام می‌نماید. در همین زمان مسئول اجرای کار نیز جهت کمک به بازرسی فنی توسط Bucket بیل مکانیکی وارد کانال می‌شود و Bucket بیل در داخل کانال به فاصله کمی از نامبرده مستقر می‌گردد. نماینده بازرسی فنی برای مشخص نمودن عیوب احتمالی دیگر، تصمیم به انجام تست PT می‌گیرد. لذا به سمت دیگر کانال رفته تا وسایل مورد نیاز جهت انجام تست PT را آماده نماید. در این زمان مسئول اجرای کار قصد خارج شدن از کانال را داشته و به اپراتور بیل اشاره می‌کند که ایشان را به بالا منتقل کند. اپراتور بیل را از حالت Lock خارج می‌نماید و در یک لحظه Bucket بیل تکان خورده و حرکت می‌کند و در اثر این حرکت، Bucket بیل به مسئول اجرای کار برخورد کرده و موجب گیرکردن بین لوله و Bucket شده و باعث فوت وی می‌گردد.

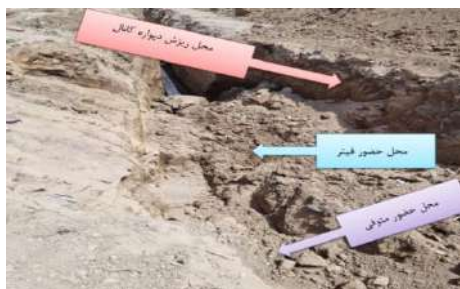
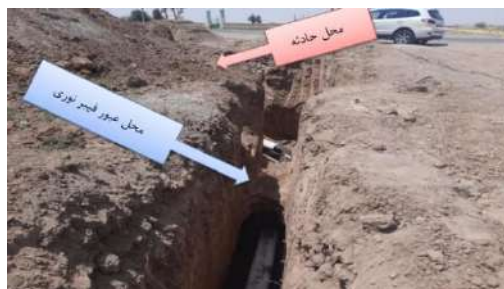
برای اجرای خط لوله بر اساس دستور کار صادره، پروانه های فعالیت از جمله کار گرم و حفاری صادر شده و گروه کاری شامل جوشکار، فیتتر، مسئول اجرا با حضور نماینده HSE پیمانکار و ناظر پروژه شروع به کار می کنند. دقایقی پیش از حادثه، جوشکار به همراه فیتتر جهت آخرین مرحله جوشکاری زانوی خط (بخش زیرین آن) به داخل کانال به عمق ۲/۵ متر و عرض ۷۰ سانتیمتر رفته و به صورت درازکش رو به بالا، شروع به جوشکاری می نماید.

با بروز اولین نشانه های ریزش دیواره، فیتتر به جوشکار اطلاع رسانی نموده و خود سریعاً از کانال خارج می شود. جوشکار تنها فرصت چرخیدن برای خروج از زیر لوله را داشته و در این حین دیواره کانال از سمت مخالف محل استقرار جوشکار ریزش نموده و وی زیر آوار خاک مدفون می شود. نفرات حاضر در محوطه جهت کمک رسانی با دست، خاک روی مصدوم را تخلیه می کنند. مدت زمان صرف شده تا رسیدن به سر و پشت جوشکار بین ۱۰ تا ۱۵ دقیقه بوده و در همین زمان خودرو اورژانس نیز به محل می رسد و مصدوم به بیمارستان منتقل می گردد. اقدامات احیاء در اورژانس بیمارستان موثر واقع نگردیده و مصدوم فوت می کند.

استحکام خاک تحت تاثیر عوامل مختلفی نظیر نوع و ترکیب خاک، مقدار رطوبت خاک، تراکم و پایداری خاک قرار می گیرد. ارزیابی دقیق این عوامل برای اطمینان از اقدامات ایمن و موثر حفاری ضروری است. تاثیر خیس شدن بر استحکام خاک قابل توجه است و می تواند منجر به تغییرات مختلفی در خواص فیزیکی خاک شود. هنگامی که خاک خیس می شود، چندین اثر از جمله افزایش یا کاهش تنش برشی، تشکیل ترک و تغییرات حجمی رخ می دهد. ارزیابی و مدیریت صحیح محتوای رطوبت خاک برای حفظ استحکام و جلوگیری از آسیب های احتمالی دارای اهمیت است.

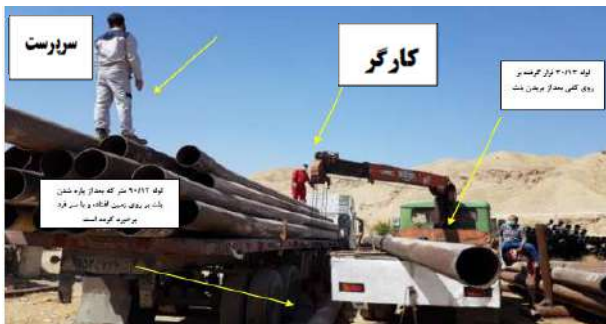
در یک پروژه اجرایی، عملیات تخلیه لوله از روی یک دستگاه کفی تریلی به وسیله یک دستگاه کفی جرثقیل ۸ تنی و با بکارگیری دو عدد تسمه ۶ متری با ظرفیت باربرداری یک تن در حال انجام بوده است. در حین جابجایی همزمان دو شاخه لوله به طول ۱۳/۳۰ و ۱۲/۹۰ متر پس از اتصال تسمه ها به بار، در زمانی که لوله ها حدوداً ۱۰ سانتی متر از روی کفی تریلی بلند شده بودند، بوم جرثقیل به سمت محل تخلیه گردش می کند که در این زمان، یکی از تسمه ها پاره شده و دو شاخه لوله متصل به آن بر روی سایر لوله های کفی تریلی سقوط می نماید. بدنبال سقوط لوله های معلق روی کفی تریلی و حرکت سایر لوله ها، کارگر مستقر روی کفی تریلی از ارتفاع تقریباً ۲/۵ متری سقوط نموده و بدنبال آن یک شاخه لوله دیگر از روی کفی تریلی سقوط و با سر ایشان برخورد می نماید که متأسفانه منجر به فوت وی می گردد.

بازسازی صحنه جهت مشخص شدن محل استقرار

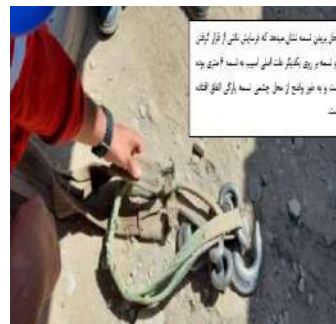
بریده شدن تسمه از محل چشمی حین انجام فعالیت

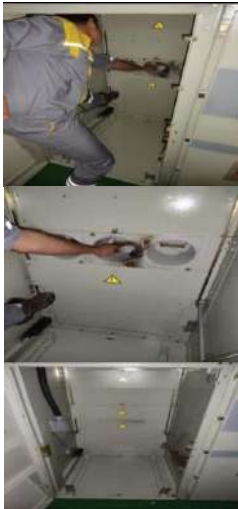
دو نفر از نمایندگان شرکت سازنده تابلوهای برق، جهت رفع پانچ های گزارش شده در تابلوهای (L1 تا L36) به سایت، وارد می شوند. مطابق با رویه جاری سایت، پس از اخذ امضاهای مجاز مبنی بر برقراری ایزولاسیون قطع جریان برق ورودی به تابلو و Rack Out تمامی Feeder ها، پروانه انجام کار تایید می گردد.

جریان برق ورودی به تابلوها از دو مسیر تغذیه ورودی Incoming A/B تامین می شده است؛ مسیر A برای تابلوهای L1 تا L16 و مسیر B برای تابلوهای L17 تا L36؛ لیکن علیرغم اینکه در پروانه کار صادره، ایزولاسیون هر دو مسیر جریان ورودی برق ذکر شده بود، فقط نسبت به ایزولاسیون یکی از ورودی ها (Incoming A) اقدام و فعالیت مذکور آغاز می گردد. با باز شدن اولین تابلو (L1) و مشاهده گرد و غبار داخل تابلوها، انجام تمیز کاری تابلوهای L1 تا L16 در دستور کار قرار گرفته و توسط گروه کاری، انجام می شود. بعد از تمیز کاری تابلوهای L1 تا L16 نوبت به تمیز کاری تابلوهای L17 تا L36 می رسد که بدون بررسی وضعیت برقدار بودن تابلوی (L17) Coupling، تمیز کاری این تابلو در دستور کار گروه تمیز کاری قرار می گیرد. در مرحله اول، تمیز کاری محوطه Box تابلوی L17 انجام شده و سپس کارگر تنظیفات با پایین کشیدن پرده محافظ (Shutter) دست راست خود را جهت تمیز کاری فضای Bus bar به این قسمت وارد می کند که جریان برق به بدن وی وارد و موجب برق گرفتگی و فوت فرد می گردد.

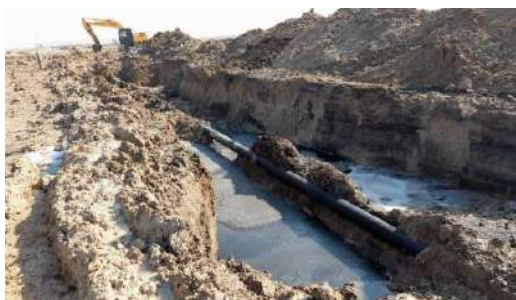
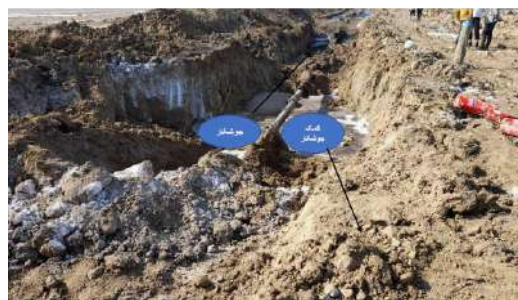
یک خط لوله انتقال مایع هیدروکربنی در اثر خوردگی سوراخ می شود. به منظور تعمیر و ترمیم محل سوراخ شدگی، شیرهای LBV دو طرف بسته شده و گودبرداری اطراف خط لوله به طول تقریبی ۵۰ متر از محل نشتی انجام می شود. به منظور فراهم کردن شرایط برای جوشکاری اسپول جدید، با استفاده از دستگاه برش سرد (Cold Cutter)، قسمتی از خط لوله در محل نشتی بریده شده و عملیات مسدودسازی دو طرف با استفاده از گچ پلاک دو سر لوله بریده شده، انجام می شود.

حدود ساعت ۲۱:۱۰ حین عملیات سنگ زنی، آتش سوزی جزئی ناشی از خاک های آغشته به مایعات نفتی در محوطه رخ می دهد که خاموش می شود و پتوی نسوز زیر محل فرش می گردد. در جریان ادامه عملیات سنگ زنی و در ساعت ۲۱:۱۵، حریق دوم اتفاق می افتد که بلافاصله با استفاده خاموش کننده دستی خاموش می شود. در ادامه عملیات برشکاری و جوشکاری و در ساعت ۲۲:۲۰ حریق گسترده ای در محوطه رخ می دهد. فرد جوشکار موفق به خروج از گودال غرق در آتش، می شود؛ اما کمک جوشکار در اثر گیرافتادن در گل و لای محوطه دچار سوختگی شده و فوت می نماید.

خطوط لوله انتقال گاز و مایعات هیدروکربنی، در مقطعی از خط دارای شیر قطع کن (LBV) می باشد تا در زمان پاره شدن/ نشتی شدید خط و بر اساس اختلاف فشار دو طرف شیر، به صورت خودکار، بسته شوند تا تخلیه سیال خروجی به محیط به حداقل برسد. با بستن این شیرها در زمان انجام فعالیت تعمیراتی بر روی خط که احتمال جابجایی سیال را دارد، می توان از عبور سیال از شیر و خروج آن از مقطع تحت برشکاری، جلوگیری کرد.

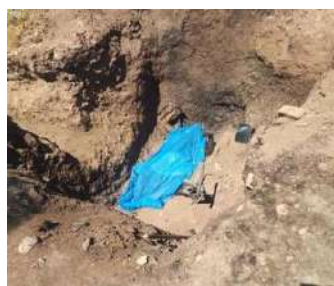
جوشکار به همراه کارگر به داخل کانال محل اتصال رفته و از راننده بیل مکانیکی درخواست می نماید اطراف خط ۱۶۰ mm را خاکبرداری نماید. پس از انجام این کار، کارگر نیز به صورت دستی زیر خط لوله را تخلیه می نماید و از کانال خارج می شود. ابتدا جوشکار جهت تخلیه گاز درون خط و با استفاده از اره، خراشی بر روی خط ۱۶۰ mm ایجاد نموده و در فاصله یک متری از آن با گیوتین لوله بر، خط را برش می دهد. با توجه به خروج گاز حبس شده مابین شیرهای بسته شده خط لوله (مقطعی از خط ۱۶۰ mm به طول ۱۱۸۸ متر) و به دلیل عدم تخلیه کامل آن از قبل، ناگهان آتش سوزی در کانال رخ می دهد که به دلیل شعله آتش و عدم وجود مسیر ورود و خروج به کانال، جوشکار در شعله آتش گیر افتاده و همان جا فوت می نماید. در بررسی حادثه مشخص شد پیمانکار مجری بدون هماهنگی و اخذ پروانه کار از واحد بهره برداری، اقدام به این کار نموده است.

پس از حادثه

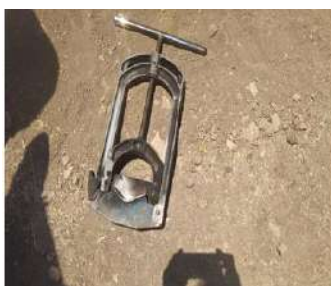
دستگاه گیوتین لوله بر مورد استفاده

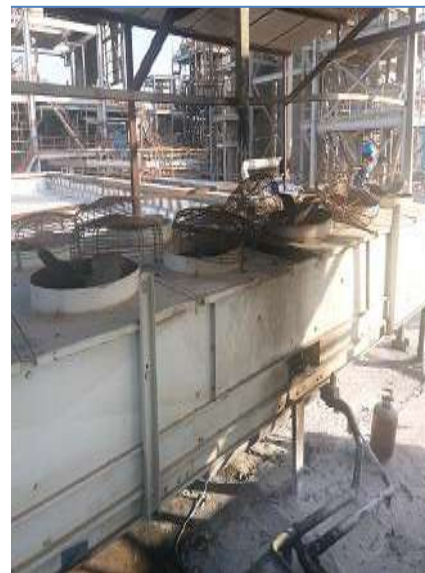
در یک مجتمع فرایندی، مبدل های سیستم خنک کننده یکی از اتاق های برق، بدلیل نشتی و نشت گاز تبرید از سیستم تهویه (HVAC) از سرویس خارج می شود. جهت انجام تعمیرات، پروانه انجام کار گرم جهت نشت یابی و جوشکاری کندانسور سیستم تهویه، صادر و پرسنل واحد تهویه، مشغول کار می شوند. برای نشت یابی، باید ابتدا گاز نیتروژن به مبدل ها تزریق و سپس با استفاده از تست صابون، محل نشتی، پیدا شود. کار تزریق گاز و نشت یابی توسط تکنسین آغاز می گردد که ناگهان مبدل منفجر شده و موجب سوختگی شدید و در نهایت فوت وی گردید. بررسی های پس از حادثه، حاکی از تزریق گاز اکسیژن به سیستم، به جای گاز نیتروژن بوده است.

سیلندرهایی بدون درز تحت فشار که در صنعت نفت بکار گرفته می شوند، حاوی گازهای مختلفی هستند و هر یک از آنها با توجه به محتویات سیلندر از خطرات بالقوه ای برخوردارند. استانداردهایی مانند BS1319 , BS349 خطوط راهنما برای کدگذاری و رنگ آمیزی سیلندرها ارائه می دهند. با انجام کدگذاری و رنگ آمیزی مطابق این استانداردها می توان تا حدود زیادی از استفاده اشتباهی سیلندرها، پیشگیری نمود.

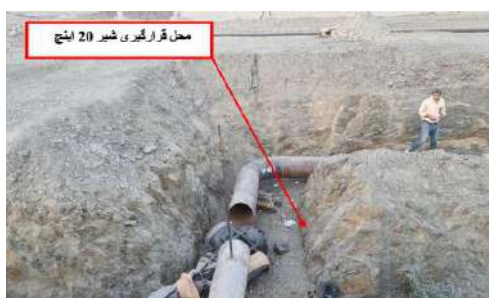
در صبح روز حادثه، پیمانکار پروژه، نسبت به تعویض شیر ۲۰ اینچ معیوب با شیر جدید اقدام می نماید. پس از اتمام برشکاری پیچ و مهره ها، شیر معیوب با استفاده از دستگاه سایدبوم مستقر در محل، مهار و ادامه فعالیت به بعد از ظهر موکول می شود. در بعد از ظهر همان روز، با هماهنگی تیم اجرایی، با استفاده از سایدبوم اقدام به جابجایی شیر و استقرار آن بر روی کف کانال شیب دار شده و بوسیله یک گوه معیوب، مهار می شود. خاک در محل قرارگیری شیر به دلیل تخلیه آب عملیات هیدروتست درون کانال، سست بوده است. در زمان وقوع حادثه، شیر مستقر شده بر روی کانال شیب دار واژگون شده و روی یکی از نفرات اجرایی که در داخل کانال در حال آماده سازی لوله برای جایگذاری شیر بوده است می افتد که متأسفانه منجر به فوت وی می شود.

محل قرارگیری و نحوه واژگونی شیر ۲۰ اینچ بر روی فرد

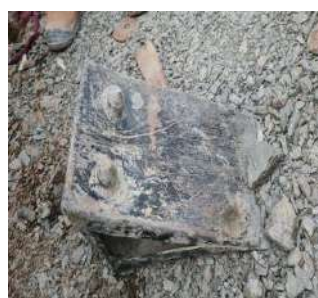
گوه مهار معیوب
